VOLLEDIGE ASBESTINVENTARISATIE TYPE A CONFORM SC-540

VAN DE OPSTALLEN (EXCLUSIEF WONING)
GELEGEN OP HET PERCEEL AAN DE
MIDDELBUURTSEWEG 8 TE RHENEN

Plaats onderzoek : <i>Rhenen</i> Projectnummer : <i>M.12.8983</i> Status : <i>Definitief</i>	Adres onderzoek : <i>Middelbuurtseweg 8</i> Versienummer : <i>1</i> Datum onderzoek : <i>6 november 2012</i> Datum rapport : <i>22 november 2012</i> Rapport geldig tot : <i>22 november 2015</i>
Opdrachtgever/eigenaar <i>ATKB Zoetermeer</i> <i>Groeneweg 2d</i> <i>2718 AA Zoetermeer</i> Contactpersoon <div style="background-color: black; width: 100px; height: 15px;"></div>	Uitvoerend inventarisatiebureau <i>AM&P B.V., SCA-code: 07-D070037</i> <i>Postbus 1636</i> <i>3160 BC Oud Beijerland</i> Uitvoerende DIA medewerkers <div style="background-color: black; width: 100px; height: 15px;"></div> <i>DIA-nr: 51E-280312-410263</i>
Rapport geschikt voor het volgende doel	
<input checked="" type="checkbox"/> Voor de sloop van het gehele bouwwerk	<input checked="" type="checkbox"/> Voor de renovatie van het gehele bouwwerk

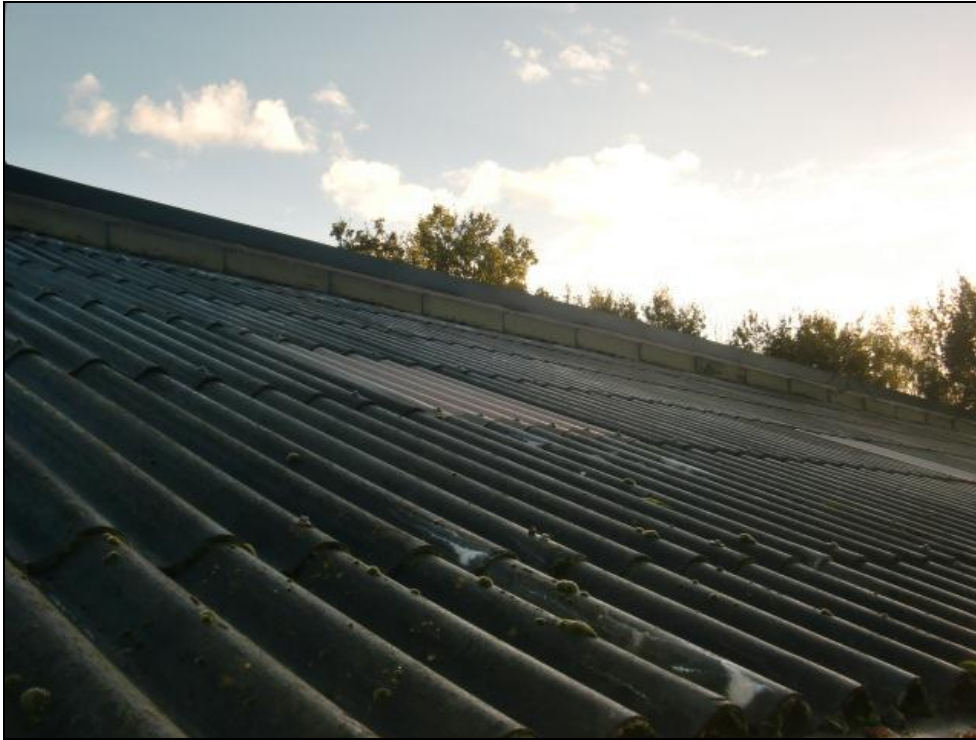
Foto 1, Koeienstal, dak; AC golfplaten type 1
Monster AMP001

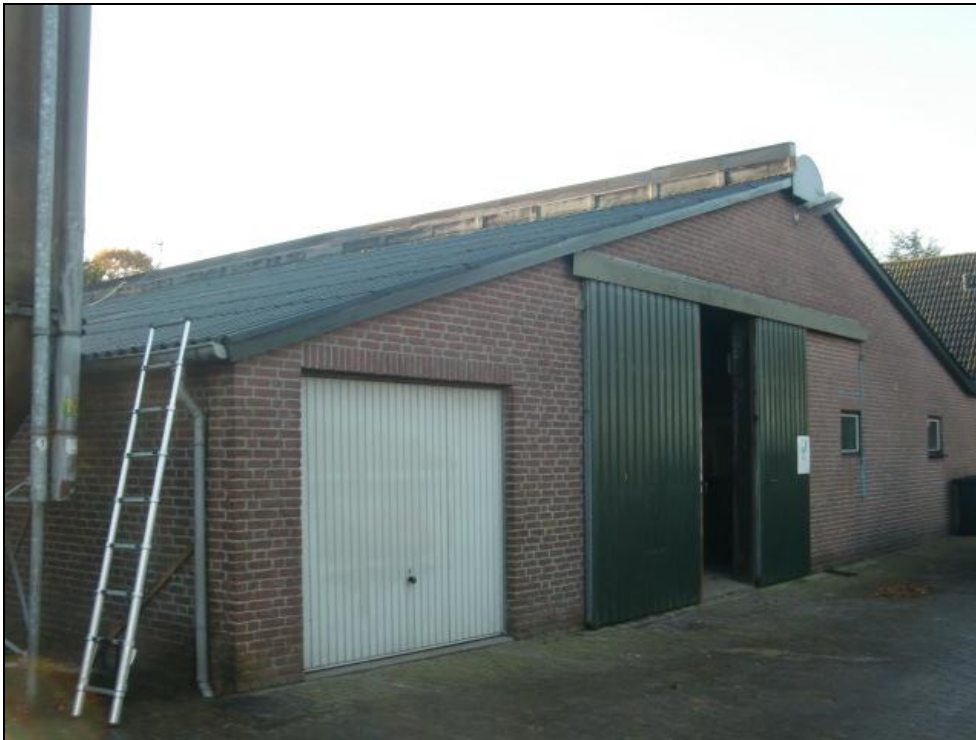
Foto 2, Varkensstal, dak; AC golfplaten type 2
Monster AMP003

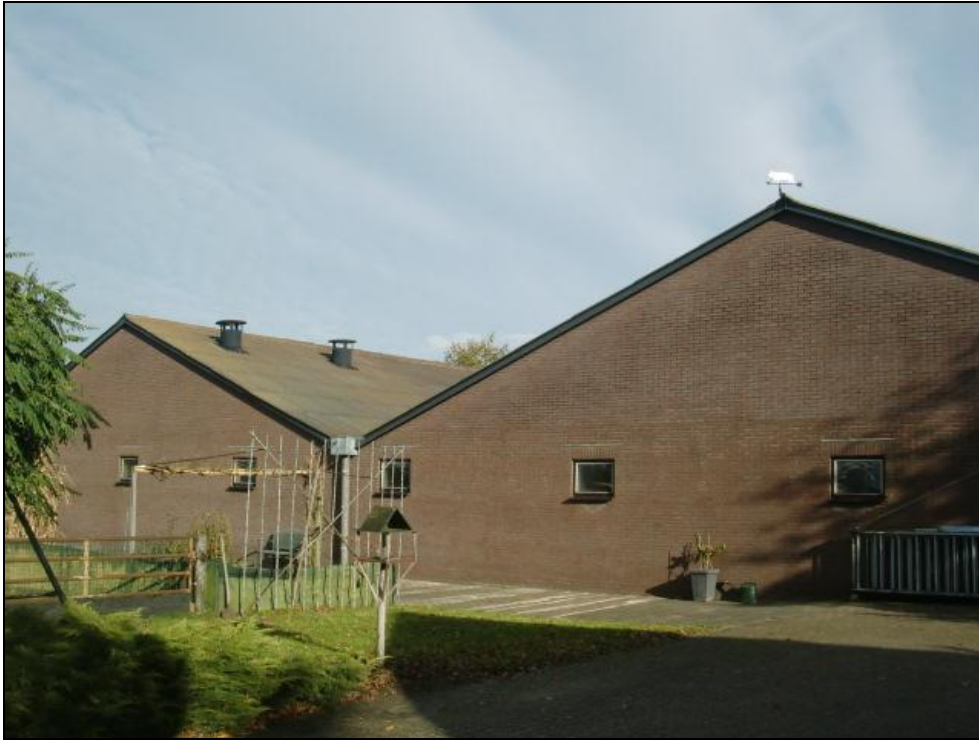
Foto 3, Varkensstal, dak; AC nokvorsten
Monster als AMP003

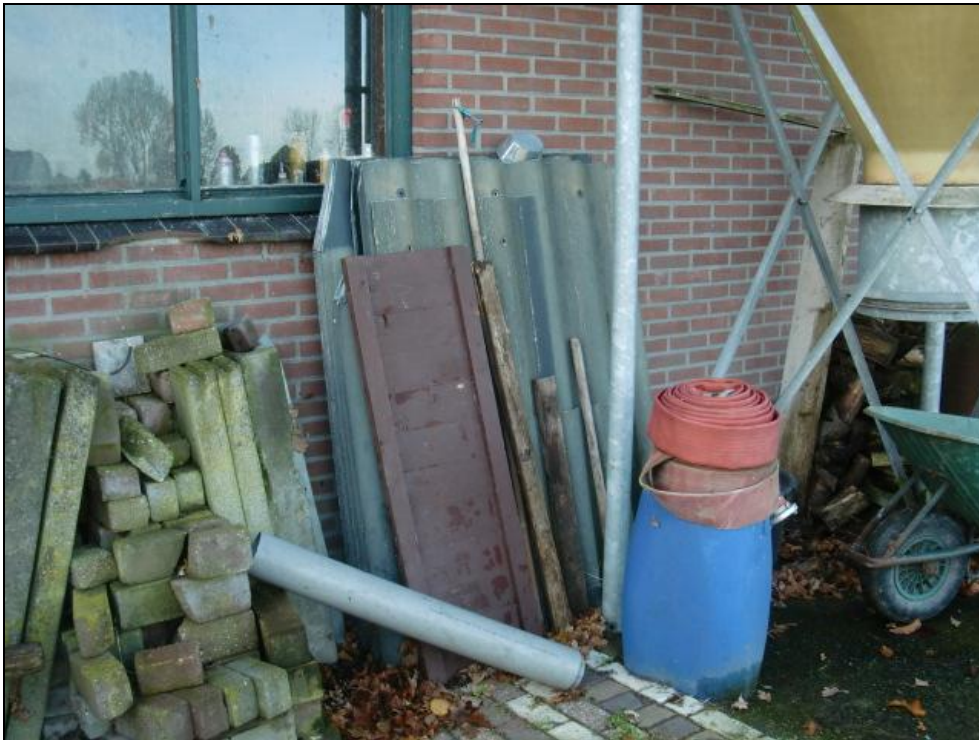
Foto 4, Achter varkensstal; AC golfplaten + restanten, losstaand
Monster als AMP003

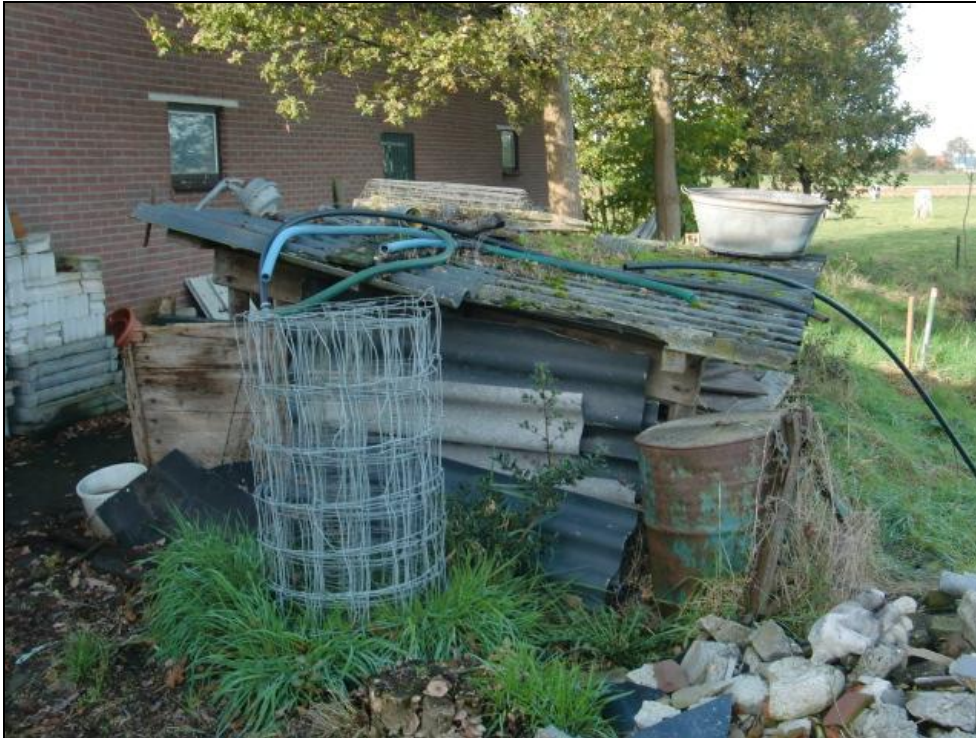
Foto 5, achter varkensstal; wanden en afdak van AC golfplaten
Monster als AMP003

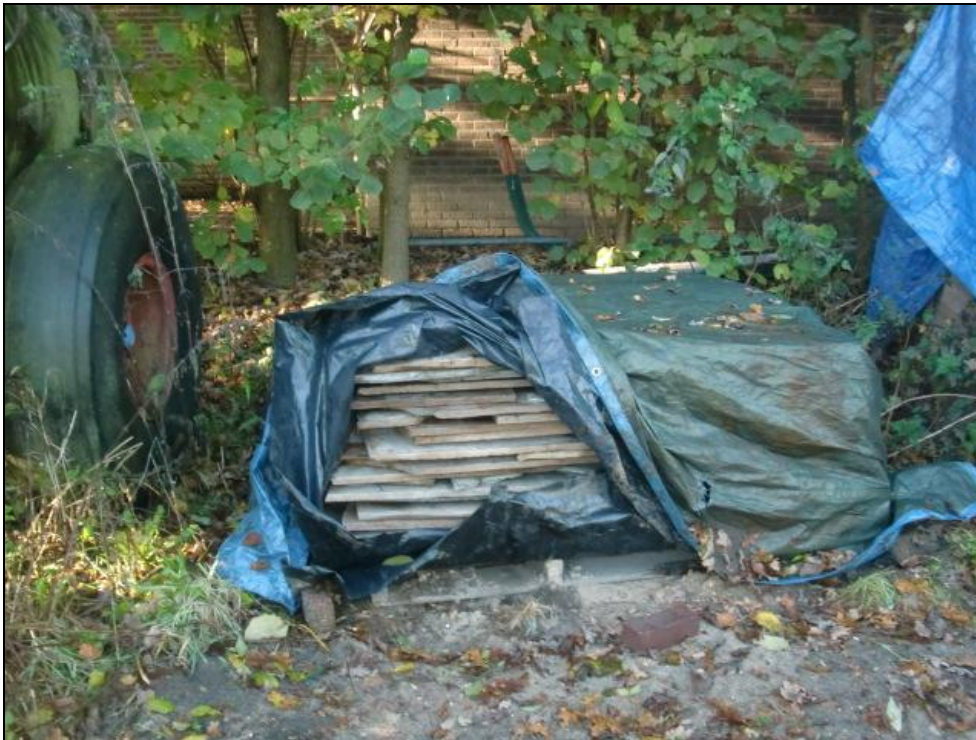
Foto 6, Erf achter materielschuur; AC plaatmateriaal op pallet
Monster AMP002

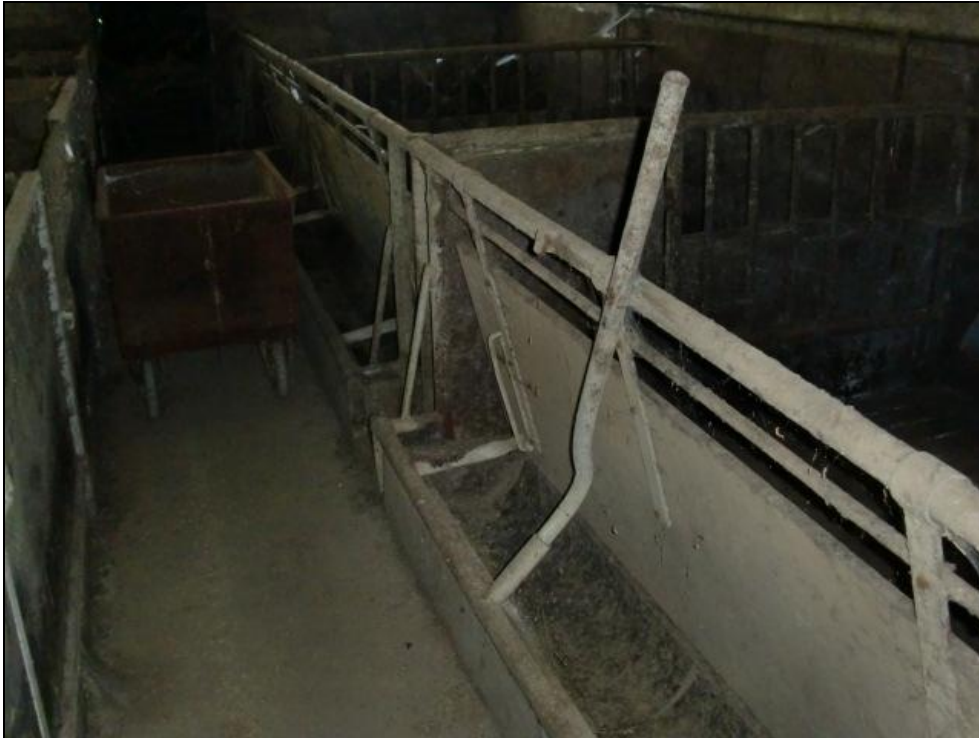
Foto 7, Varkensstal, hokken; AC plaatmateriaal (deuren en schotten)
Monster als AMP002

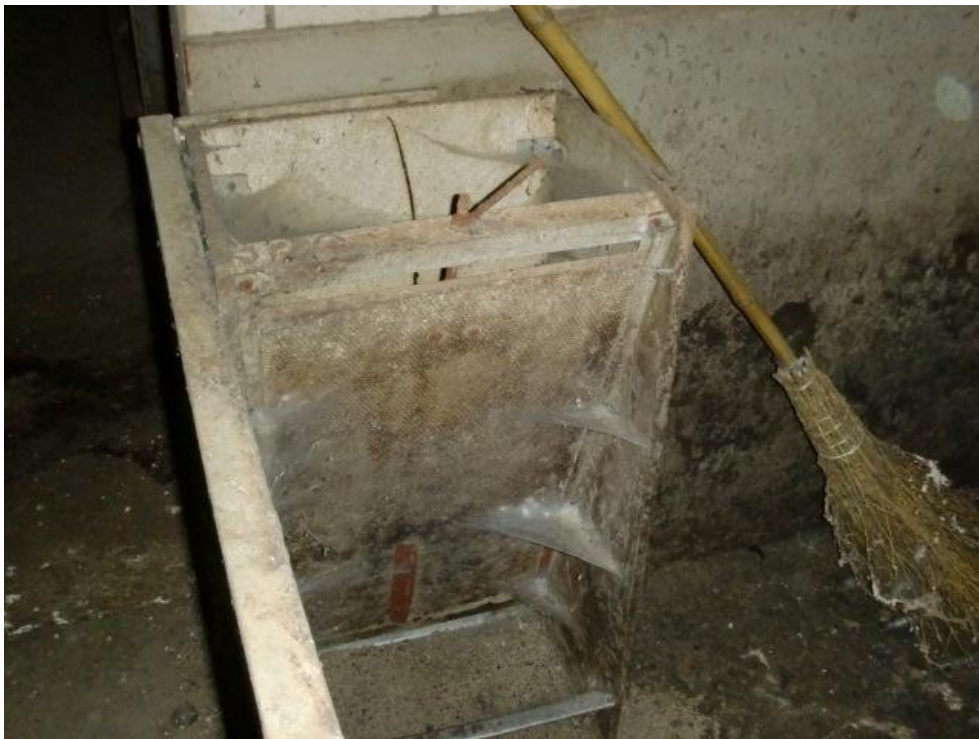
Foto 8, Varkensstal, voederbakken; AC plaatmateriaal
Monster als AMP002

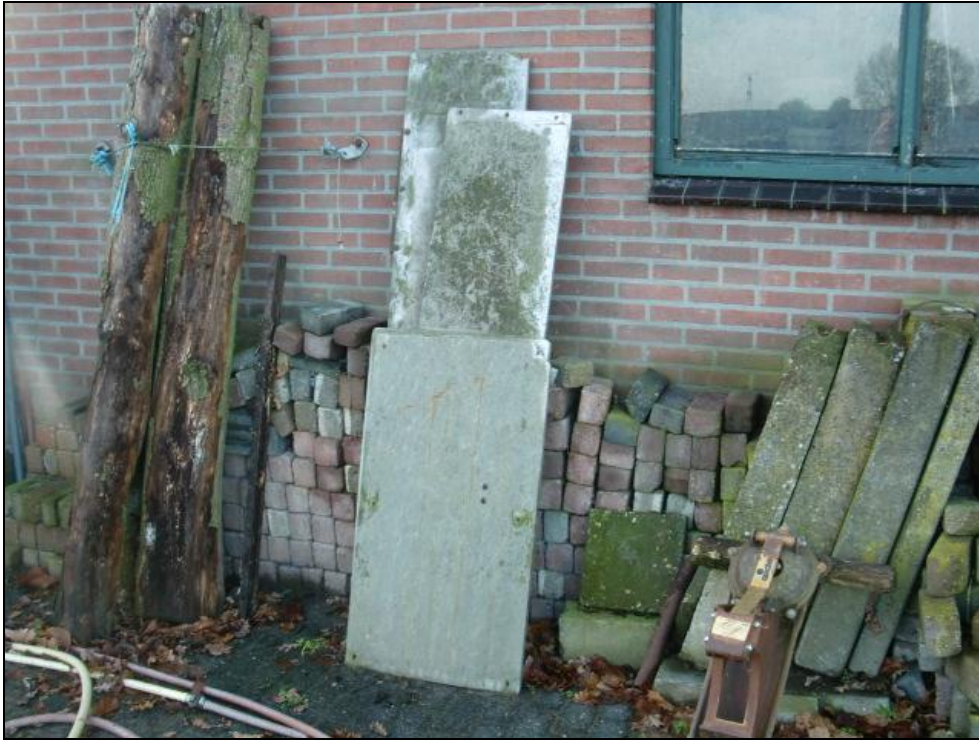
Foto 9, Naast en achter varkensstal; AC plaatmateriaal losstaand (op 4 locaties)
Monster als AMP002

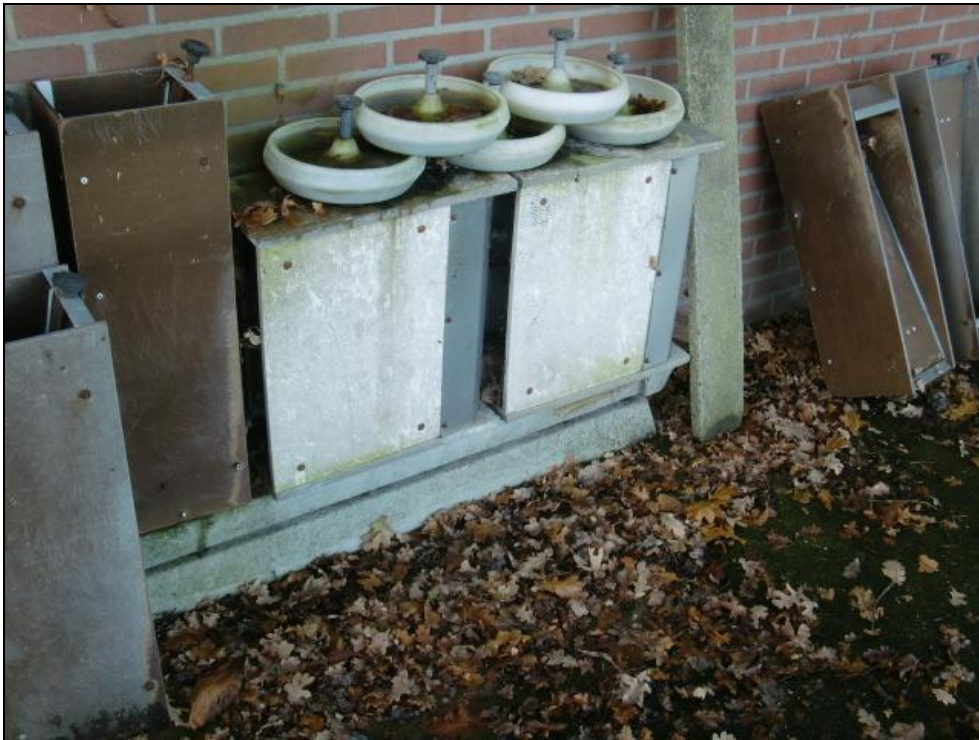
Foto 10, Achter varkensstal; AC voederbakken losstaand
Monster als AMP002

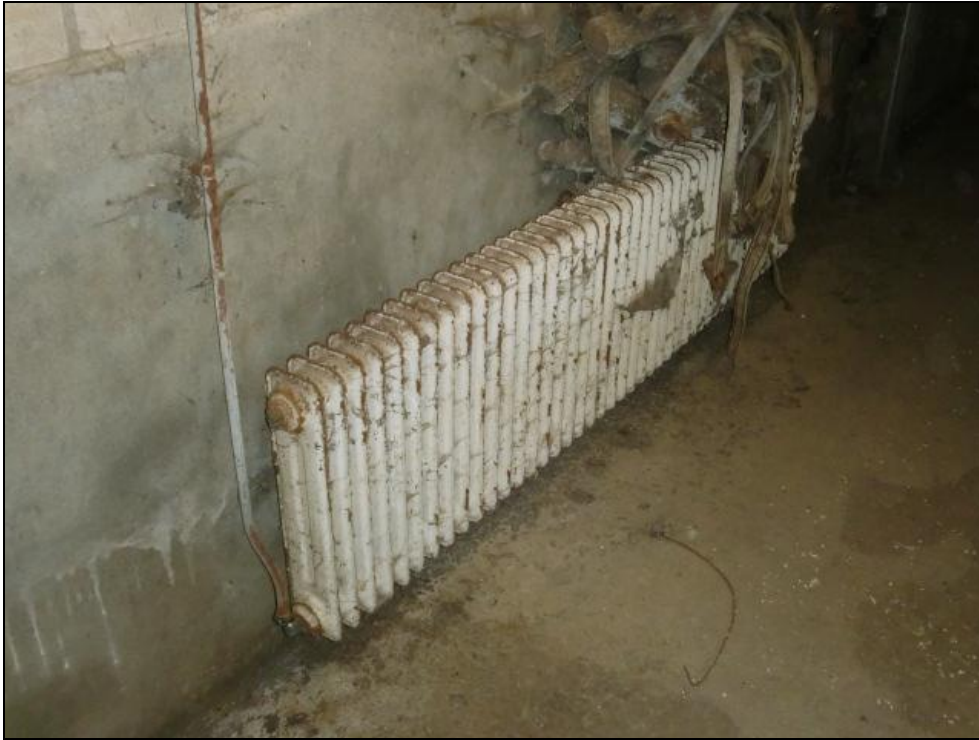
Bron 3		Pakkingen					
Vindplaatsen:	Monsternummer	H/NH	Bevestiging	Foto	Kwantiteit	Bereikbaarheid	Risico klasse
Varkensstal, gang	Visueel	NH	Geklemd in radiator	11	2 stuks	Goed	1
Omstandigheden en voorwaarden			(saneringsmethoden, bijzonderheden e.d.)				
Risicoklasse 1: indien de radiator als één geheel en zonder breuk wordt verwijderd. Wij adviseren de werkzaamheden uit te laten voeren door een SC-540 gecertificeerd bedrijf.							
<i>Voor de bemonsterde plaatsen /objecten waar asbest is aangetroffen geldt dat de verwerking dient te geschieden volgens de in het Arbeidsomstandighedenbesluit hoofdstuk 4 afdeling 5 (asbest) gestelde normen.</i>							
H/NH = hechtgebonden/niet hechtgebonden

Foto 11, Varkensstal, gang; Pakkingen in radiator

Visueel beoordeeld
