DE UTRECHTSE ERFGOEDMONITOR

HISTORISCHE BUITENPLAATSEN

DE ERFGOEDMONITOR: UITZICHT DOOR INZICHT

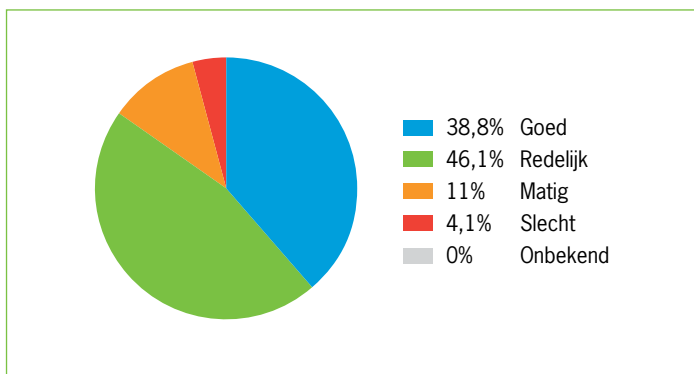
Onderhoud Utrecht 2010 (n=436)

De Erfgoedmonitor die de Rijksdienst Cultureel Erfgoed in 2011 publiceerde, toonde aan dat de staat van onderhoud van rijksmonumenten in Nederland redelijk tot goed is. De RCE baseerde zich daarbij op gegevens van de monumentenwachten in de diverse provincies. In de provincie Utrecht verkeerde 85% van de objecten in redelijke tot goede staat. In 11% van de gevallen was er sprake van een matige staat van onderhoud. De resterende 4% was in slechte staat.

onderhoud van alle rijksmonumenten
in de provincie Utrecht in 2010,

bron: Rijksdienst Cultureel Erfgoed,
Publicatie 'Monitor inzake de staat van het
gebouwd erfgoed 2011'.

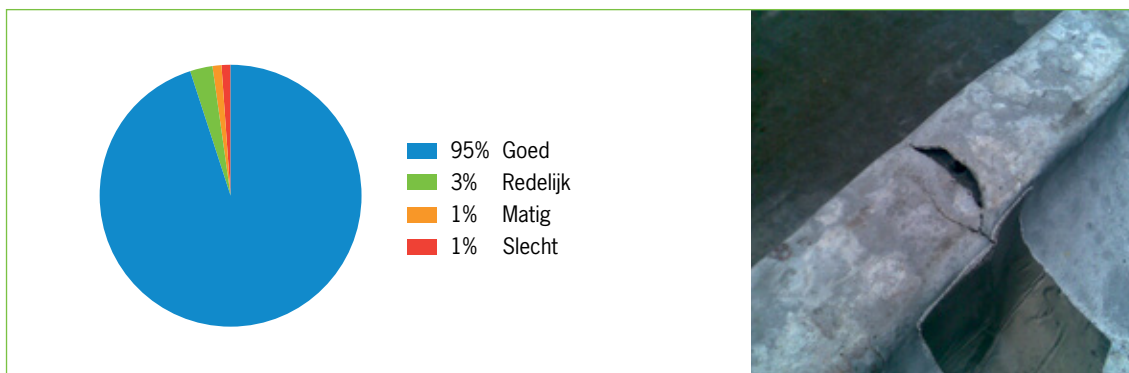
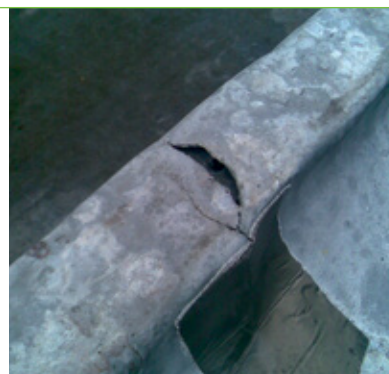
Casco hoofdgebouw

De staat van de bebouwing van de historische buitenplaatsen in 2013 is in z'n algemeenheid zoals op grond van de Erfgoedbalans uit 2009 verwacht mocht worden. Ongeveer de helft van de hoofdgebouwen verkeert in goede staat van onderhoud; een derde is er redelijk aan toe. Circa 15 % van de buitenplaatsen vergt groot herstel vanwege de matige staat van de hoofdgebouwen. Slechts een klein percentage van de hoofdgebouwen is er slecht aan toe. Het casco van vrijwel alle hoofdgebouwen verkeert in goede staat.

grafiek staat casco hoofdgebouw

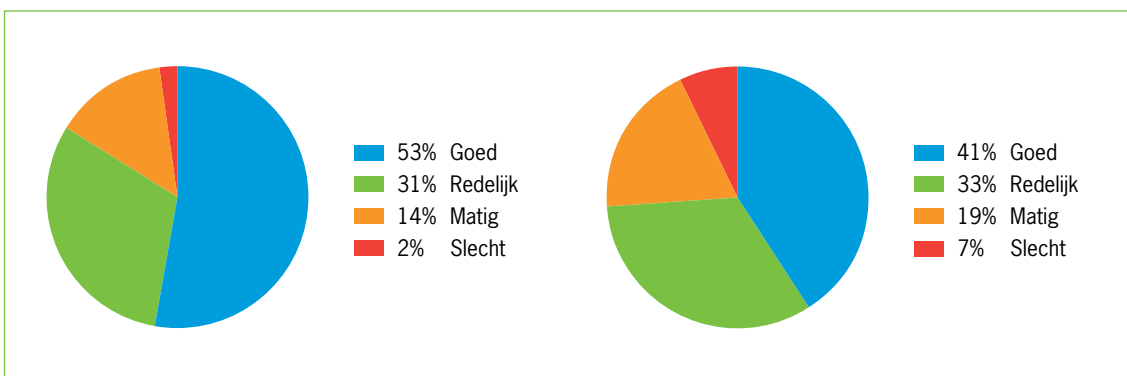
Opvallend is dat de staat van onderhoud aanzienlijk beter is als eigenaren lid zijn van de Monumentenwacht. De periodieke inspectie door de experts van de MWU heeft onmiskenbaar een positieve, preventieve invloed. Op basis van hersteladviezen en prioritering door MWU maken eigenaren meerjarenplannen voor onderhoud en herstel en dat is een aanpak die loont.

Onderhoud hoofdgebouw abonnees MWU

Onderhoud hoofdgebouw niet-abonnees MWU

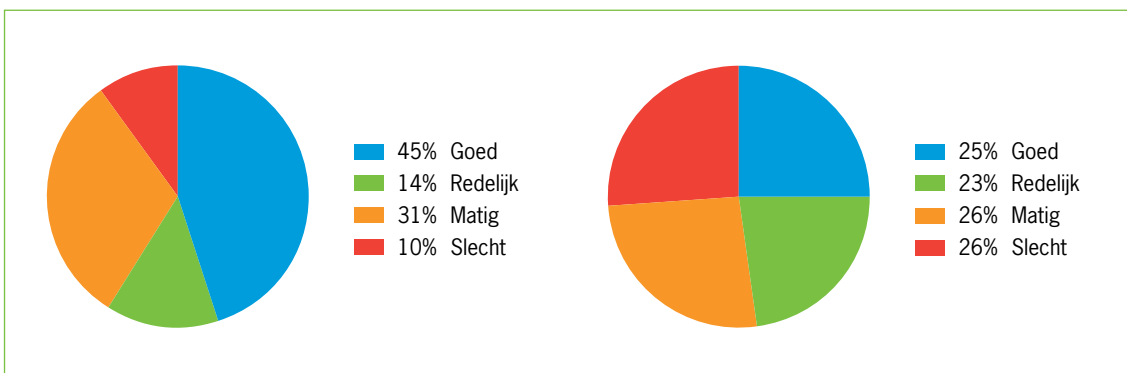
Overduidelijk komt naar voren dat een gebouw beter af is naarmate het intensiever gebruikt wordt. Gebouwen zonder functioneel gebruik verkeren in slechtere staat van onderhoud dan gebouwen met een (gewijzigde) gebruiksfunctie. Het verschil tussen de staat van onderhoud tussen de boerderijen, die vaak nog bewoond zijn, en de stallen en schuren op buitenplaatsen is in dit verband illustratief.

Onderhoud boerderijen

Onderhoud stallen

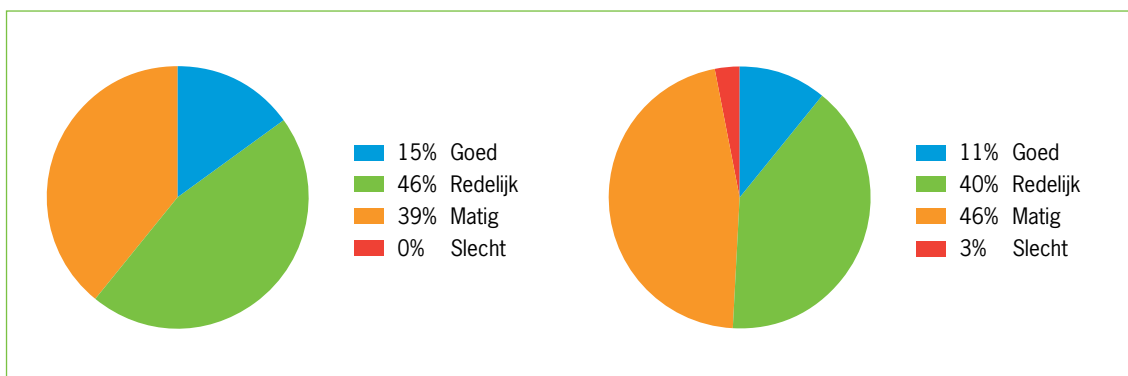
Elk element heeft, passend bij zijn oorspronkelijke functie, specifiek beheer nodig. Als daarin niet wordt voorzien, lijdt de herkenbaarheid van een element daar sterk onder. Een hakhoutperceel bijvoorbeeld dat wordt beheerd alsof het een gewoon stuk bos is, is na enkele jaren niet meer herkenbaar als houthakperceel. Ook een gebrek aan middelen speelt het groen parten. Als er wordt bekibbeld op onderhoud, gaan de landschappelijke elementen razendsnel achteruit.

Onderhoud parkbos

Onderhoud waterpartijen

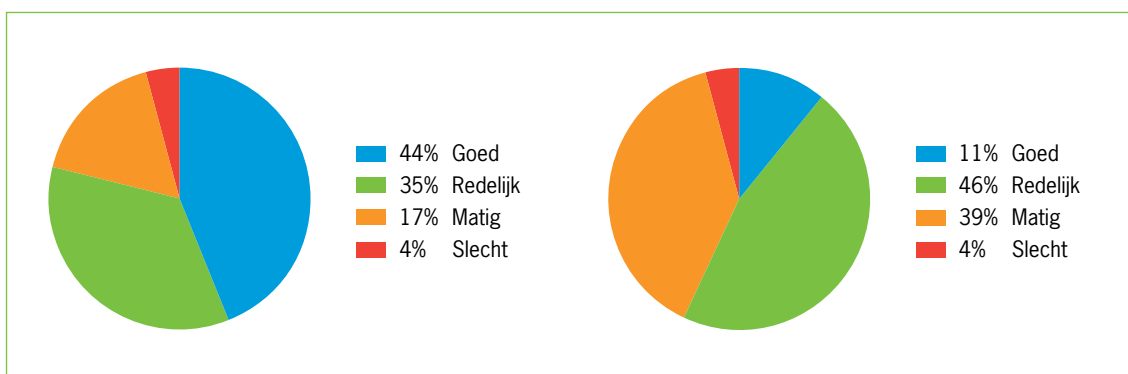
Voor veel van de structuurdragers geldt dat ze incompleet zijn en soms nauwelijks te herkennen in het landschap. Restauratie is niet altijd een optie; sommige structuurdragers zijn daarvoor te oud en moeten totaal worden vervangen. Omdat veel eigenaren niet altijd uitgaan van planmatige vervanging van groene structuurdragers, blijven zij te lang proberen om deze elementen te herstellen terwijl dat geen zin meer heeft. Om een wezenlijke en structurele verbetering in de staat van het groen te bewerkstelligen, ontkomen eigenaren niet aan planmatige vervanging, bijvoorbeeld van lanen.

Onderhoud laanbeeld

Onderhoud laanbegeleiding

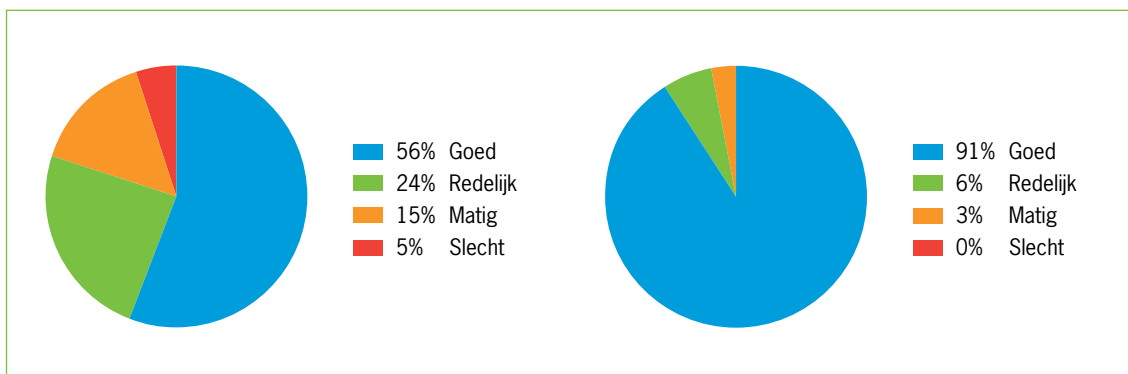
De monitor laat zien dat de staat van onderhoud per element flink kan verschillen. Over het algemeen is het zo dat die elementen waar dagelijks het oog van de eigenaar/bewoner op valt, in betere staat van onderhoud verkeren dan andere elementen. Zo zijn vensters aanzienlijk beter onderhouden dan goten en hemelwaterafvoeren. Bij het groen valt op dat de siertuin, die altijd in het zicht van de bewoner ligt, over het algemeen goed onderhouden is.

Onderhoud goten en hemelwaterafvoeren

Onderhoud vensters

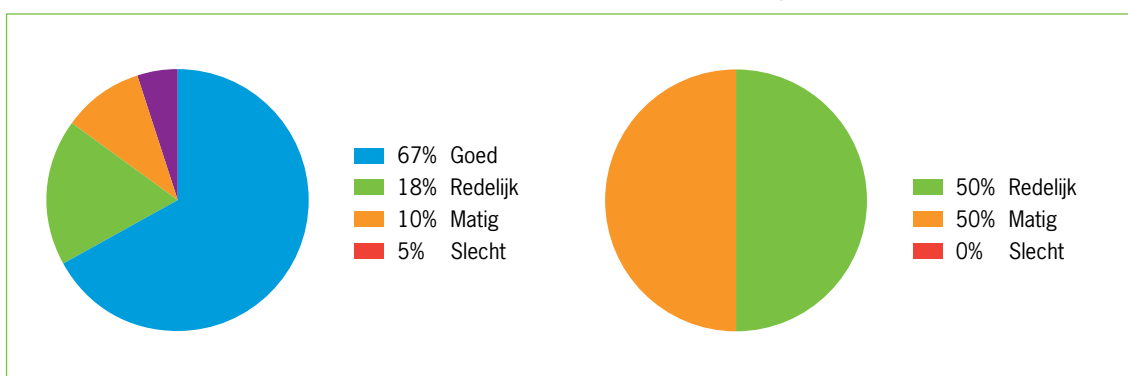
Onderhoud siertuinen

Onderhoud waterput
