# ASBESTINVENTARISATIERAPPORT Onvolledig TYPE A

**Onderzoek locatie** : Middelbuurtseweg 8 te Rhenen

Adres onderzoek locatie : Middelbuurtseweg 8 te Rhenen  
Soort onderzoeksrapport : Type A, geschikt voor het verwijderen van asbesthoudende toepassingen  
Onderzochte bouwdelen : bedrijfswoning en opstallen  
Datum onderzoek : 21 juli 2016  
Uitgevoerd door : de heer [REDACTED] (DIA nummer: 51E-240315-410781)  
Projectnummer : 2016267 versie 002

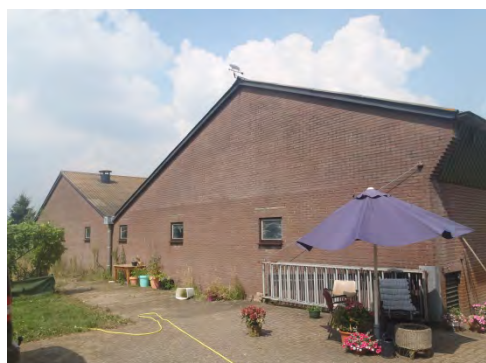
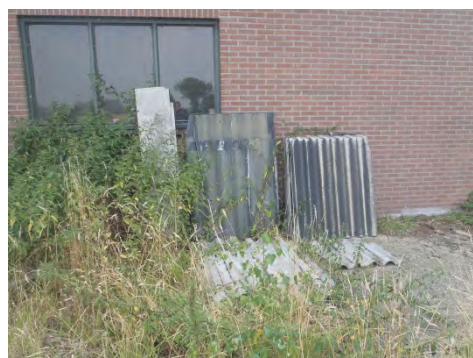
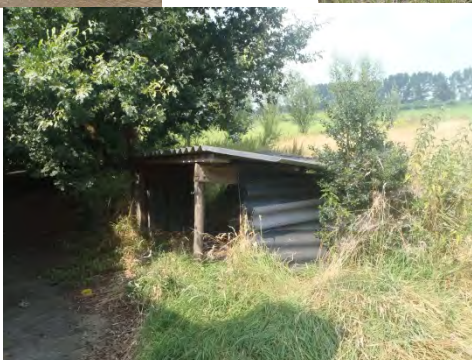
**Bronnummer 1, golfplaat**

Resultaat	Percentage	Analyse
Chrysotiel	10-15%	1626001/64/1.1
Amosiet	0,1-2%

<b>Monsternummer</b>	MM01
<b>Locatie</b>	Schuur I
<b>Hoeveelheid</b>	Totaal circa 1295 vierkante meter
<b>Bevestigingsmethode</b>	Geschroefd en los
<b>Gebondenheid</b>	Hechtgebonden
<b>Conditie</b>	In redelijke staat
<b>Verwijderingsmethode</b>	Buitensanering
<b>Risicoklasse</b>	2

Er zijn geen opmerkingen

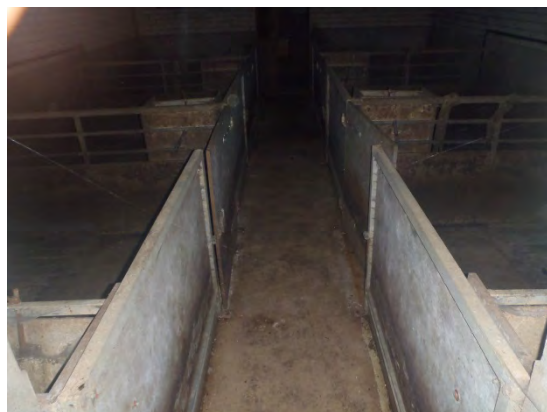
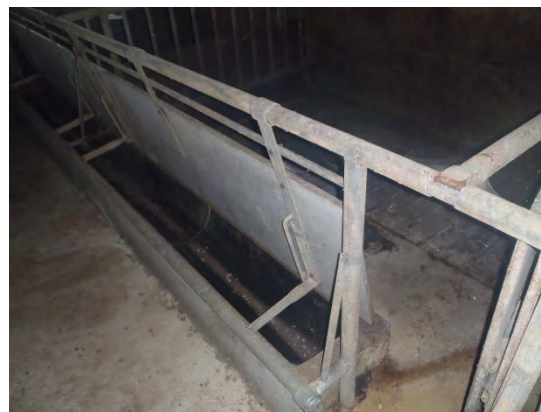
**Bronnummer 3, plaatmateriaal**

Resultaat	Percentage	Analyse
Chrysotiel	15-30%	1626001/64/1.1

<b>Monsternummer</b>	MM03
<b>Locatie</b>	Schuur I en stal I
<b>Hoeveelheid</b>	Totaal circa 60 vierkante meter
<b>Bevestigingsmethode</b>	Geschroefd en los
<b>Gebondenheid</b>	Hechtgebonden
<b>Conditie</b>	In redelijke staat
<b>Verwijderingsmethode</b>	Containment
<b>Risicoklasse</b>	2

Er zijn geen opmerkingen

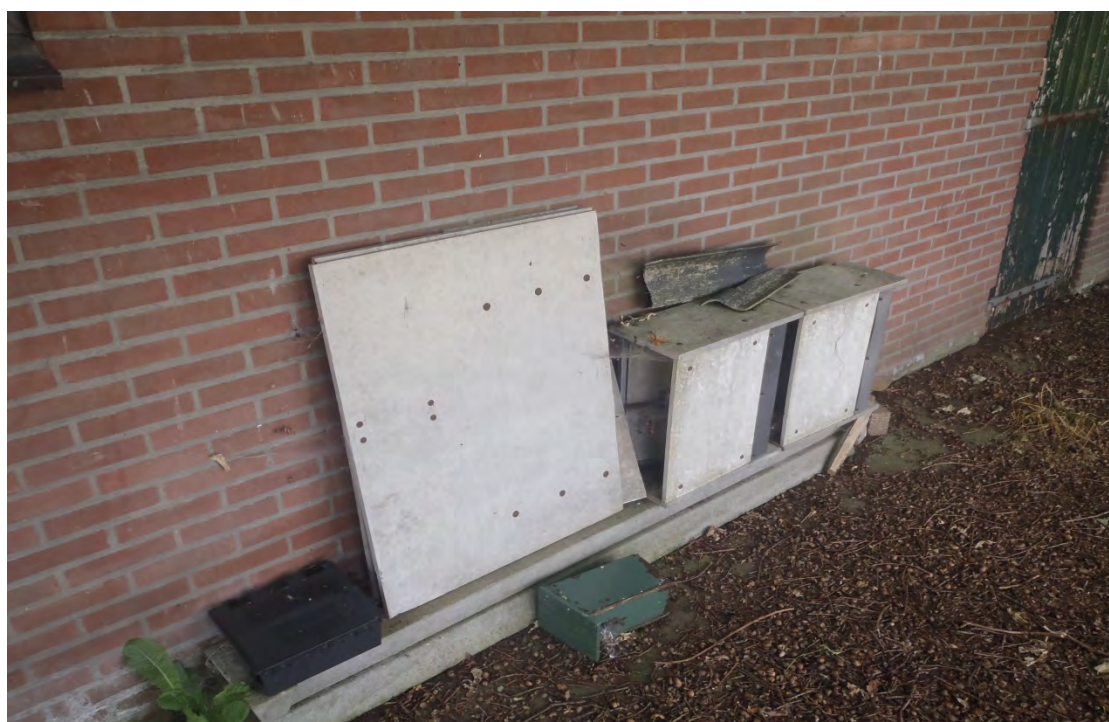
**Bronnummer 4, plaatmateriaal los achter stuur**

Resultaat	Percentage	Analyse
Chrysotiel	15-30%	1626001/64/1.1

<b>Monsternummer</b>	MM04
<b>Locatie</b>	Achter schuur I en in stal
<b>Hoeveelheid</b>	Totaal circa 50 vierkante meter
<b>Bevestigingsmethode</b>	Losliggend
<b>Gebondenheid</b>	Hechtgebonden
<b>Conditie</b>	In redelijke staat
<b>Verwijderingsmethode</b>	Buitensanering
<b>Risicoklasse</b>	2

Er zijn geen opmerkingen
