HISTORISCH EN VERKENNEND BODEMONDERZOEK

Middelbuurtseweg 8 te Rhenen

Kenmerk rapport: 20121113/rap01
Status rapport: Versie 1
Datum rapport: 30 november 2012

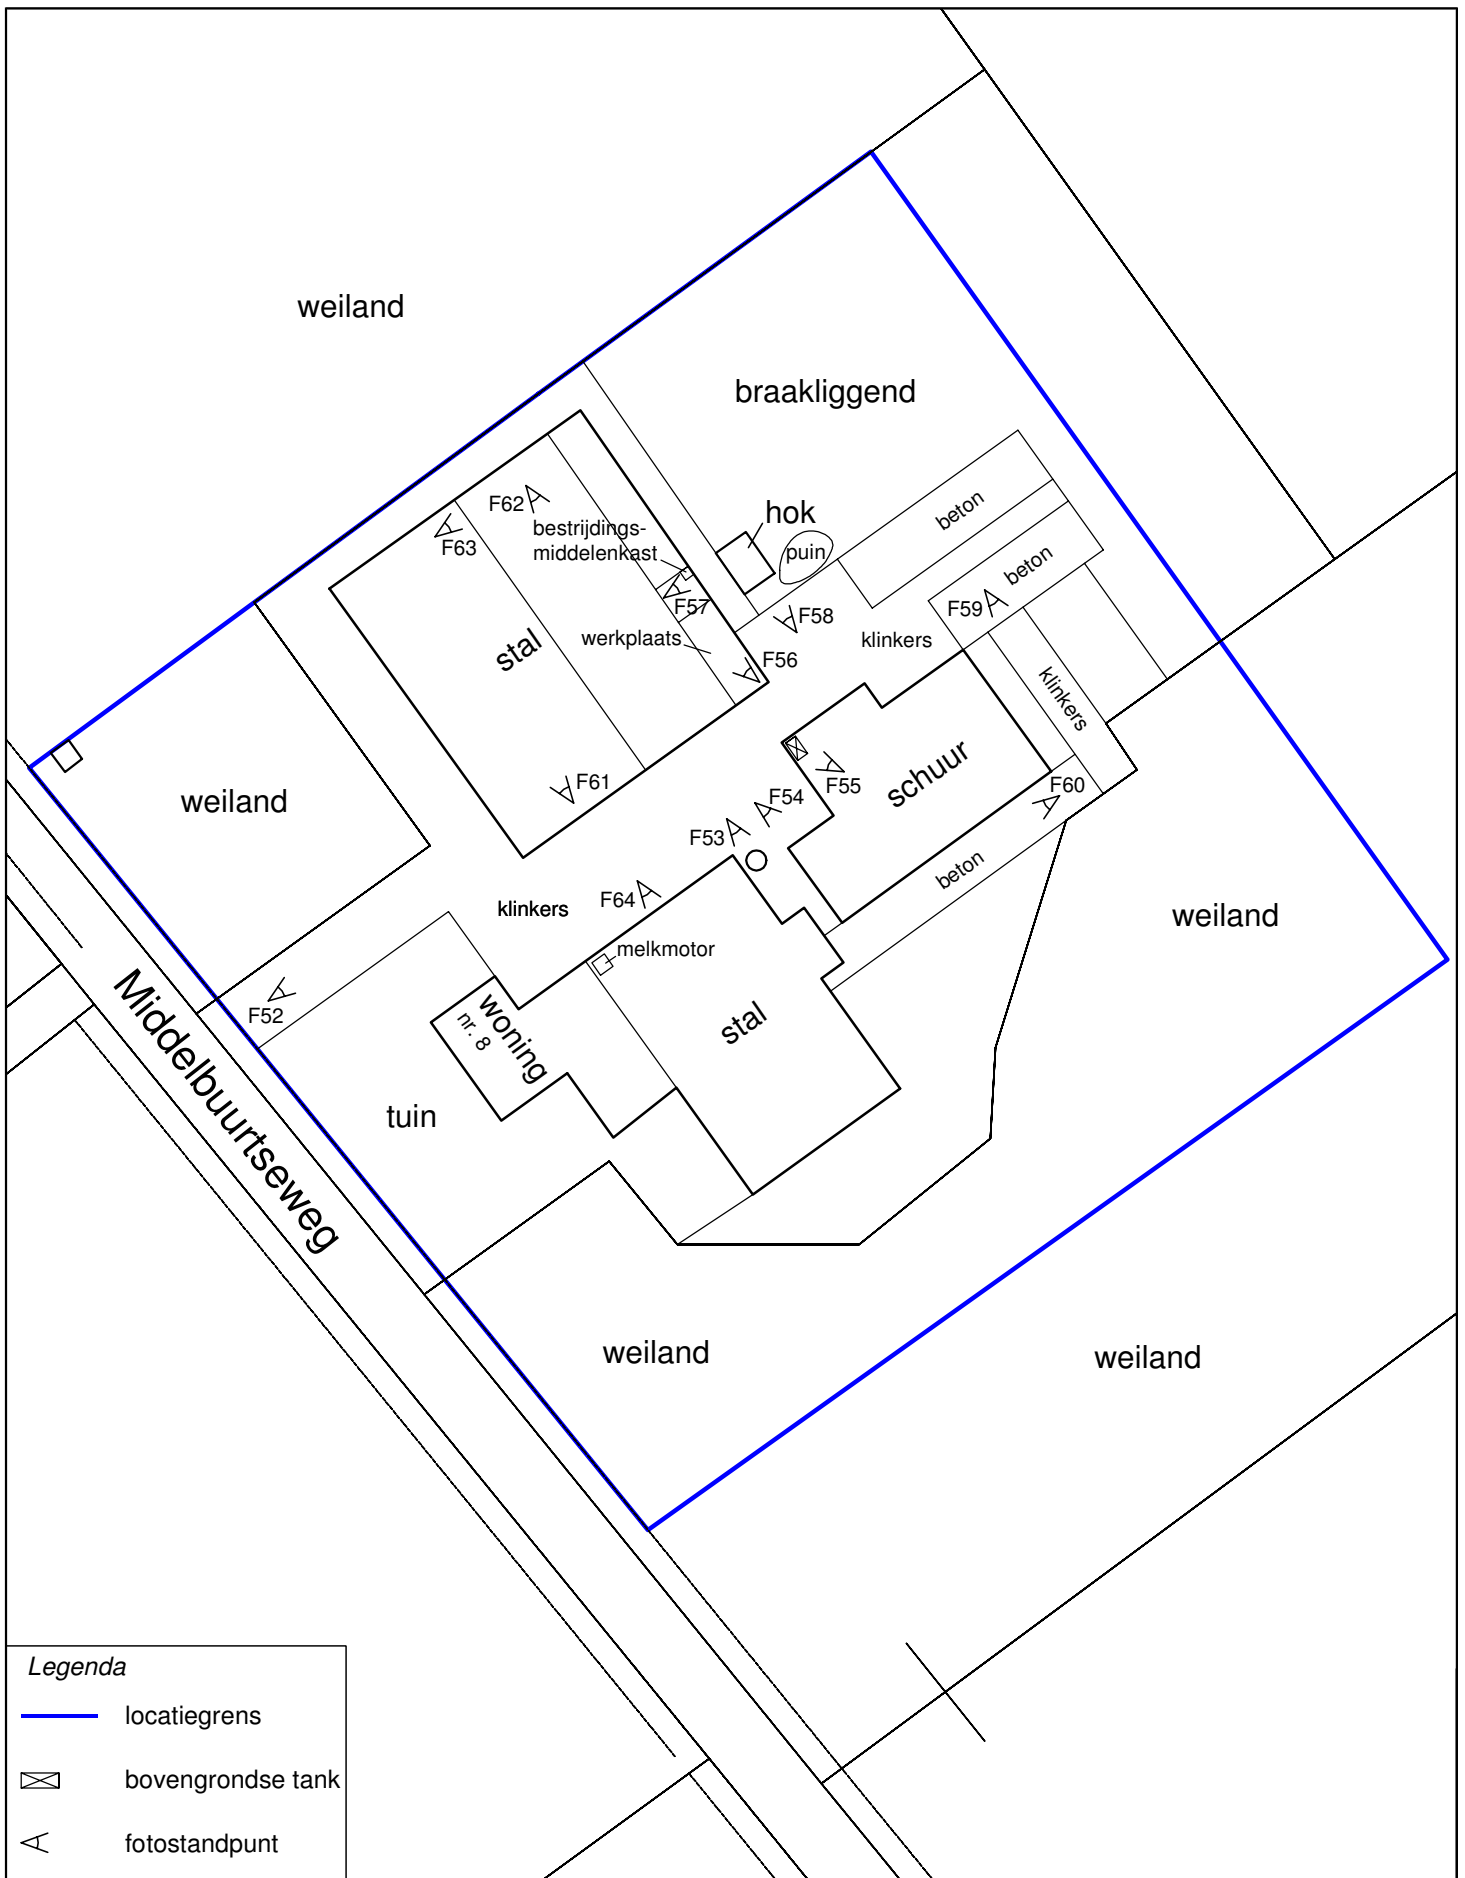
20121113 / TEK02

De boorwerkzaamheden hebben plaatsgevonden op 23 oktober 2012. De ligging van de uitgevoerde boringen is aangegeven op de situatietekening in bijlage 3. De resultaten van de boringen zijn verwerkt in de boorstaten (bijlage 4). De werkzaamheden hebben geen afwijkingen van de onderzoeksopzet plaatsgevonden welke een negatieve invloed kunnen hebben op het onderzoeksresultaat.

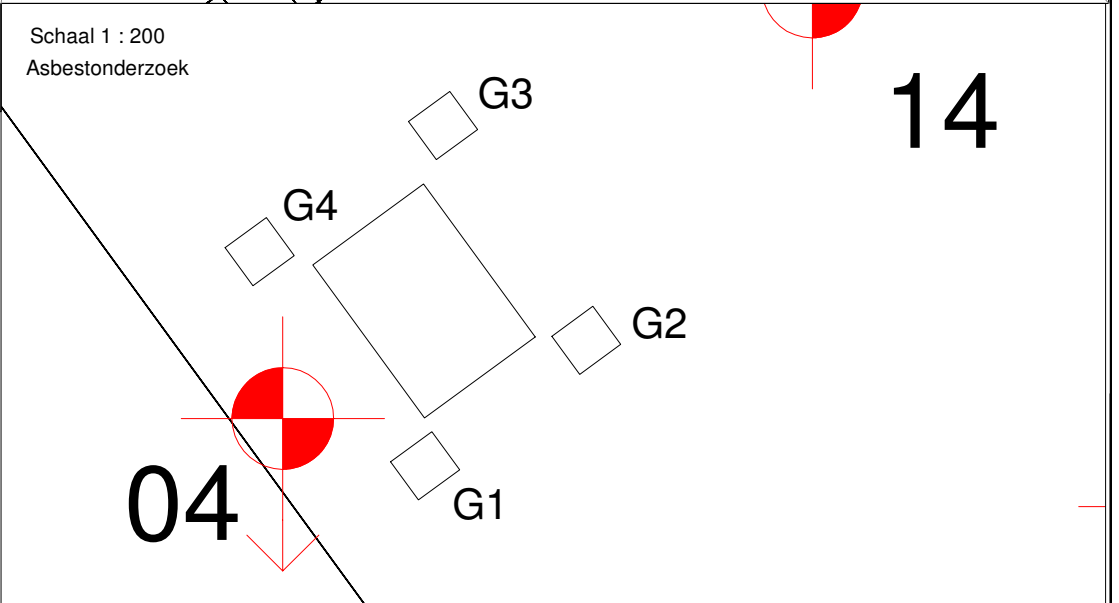
boorpuntentekening erf Middelbuurtseweg 8

- boring tot 0,5 m-mv
- boring tot 2,0 m-mv
- peilbuis (NEN)
- G1 Asbestinspectiegat
- locatiegrens
- fotostandpunt
- water
