Koopovereenkomst

Materieel Uithoflijn

Bestuur Regio Utrecht

Construcciones y Auxiliar de Ferrocarriles (CAF), S.A.

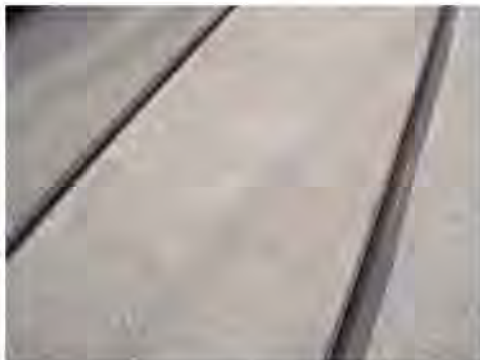
Afbeelding 3. Spoor voor stationaire testen

Alle metingen zijn uitgevoerd conform de ISO3095. De metingen werden uitgevoerd in het vrije veld en op een tangentieel, vlak en droog spoor. De infrastructuur is gemaakt van in beton gelegde rails.

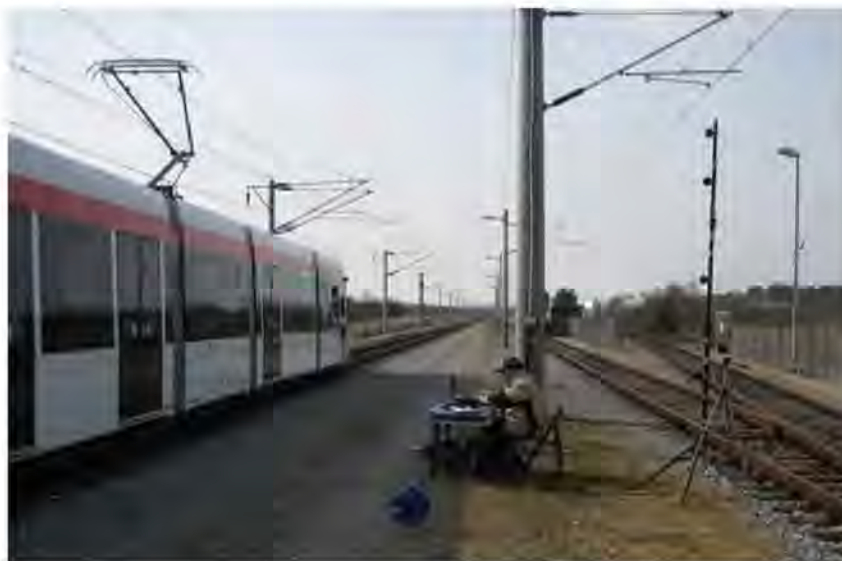
Afbeelding 6. Constante snelheid van 60 km/u en 70 km/u

Alle metingen zijn uitgevoerd conform de ISO3095. De metingen werden uitgevoerd in het vrije veld en op een tangentieel, vlak en droog spoor. De infrastructuur is gemaakt van ballast en dwarsliggers in het Wildenrath testcircuit.

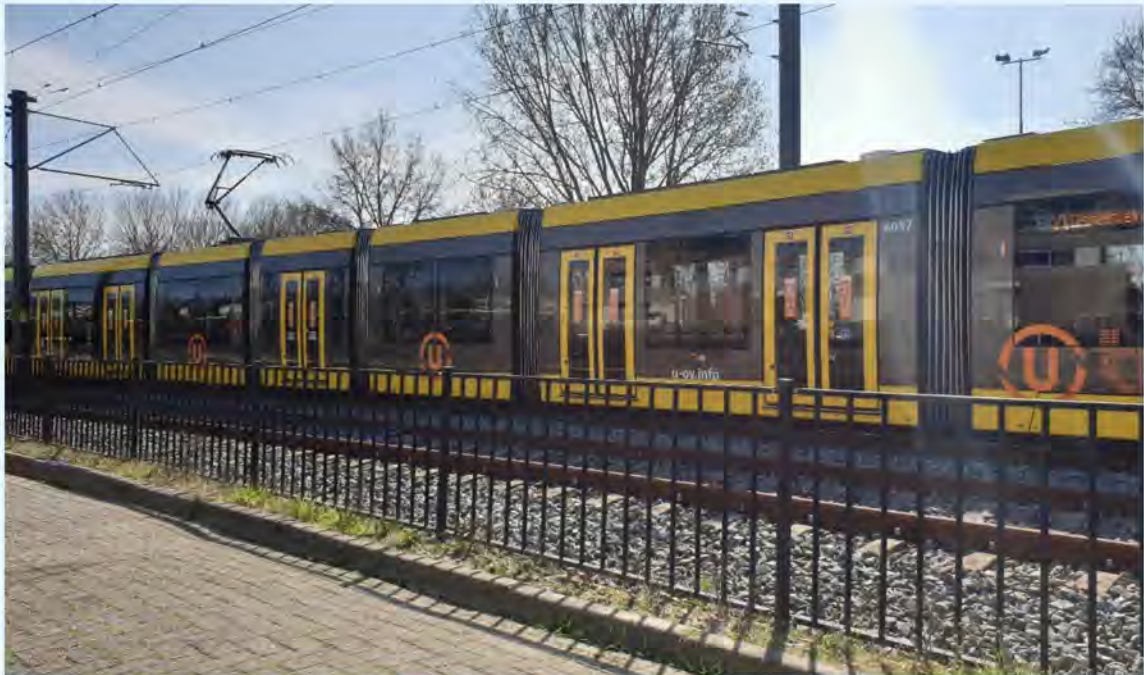
figuur 1: Utrechtse CAF Urbus-100 tram

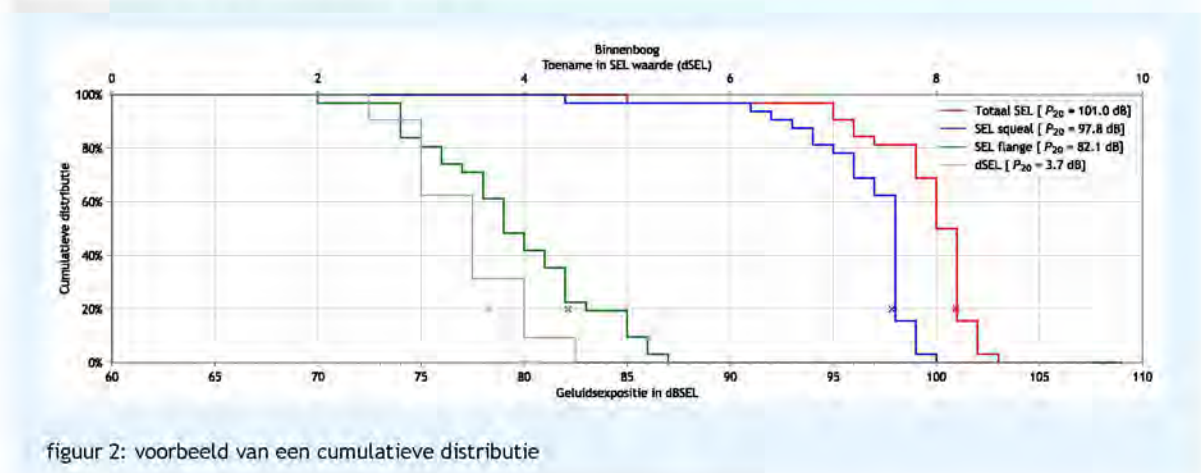
figuur 2: voorbeeld van een cumulatieve distributie

De statistiek van de meetresultaten wordt gepresenteerd als een cumulatieve distributiefunctie zoals in figuur 2. Uit het figuur kan afgelezen worden hoeveel procent van de passages boven een bepaald niveau liggen. Zo heeft 50% van alle passages een totale SEL -waarde van 100 dB_{SEL} , 80% van de voertuigen overschrijdt 97 dB_{SEL} . De bovenste horizontale as is van toepassing op de $dSEL$ -waarde (grijze lijn). De onderste horizontale as slaat op de overige SEL -waardes. In de legenda staan de 20-percentiel waardes.

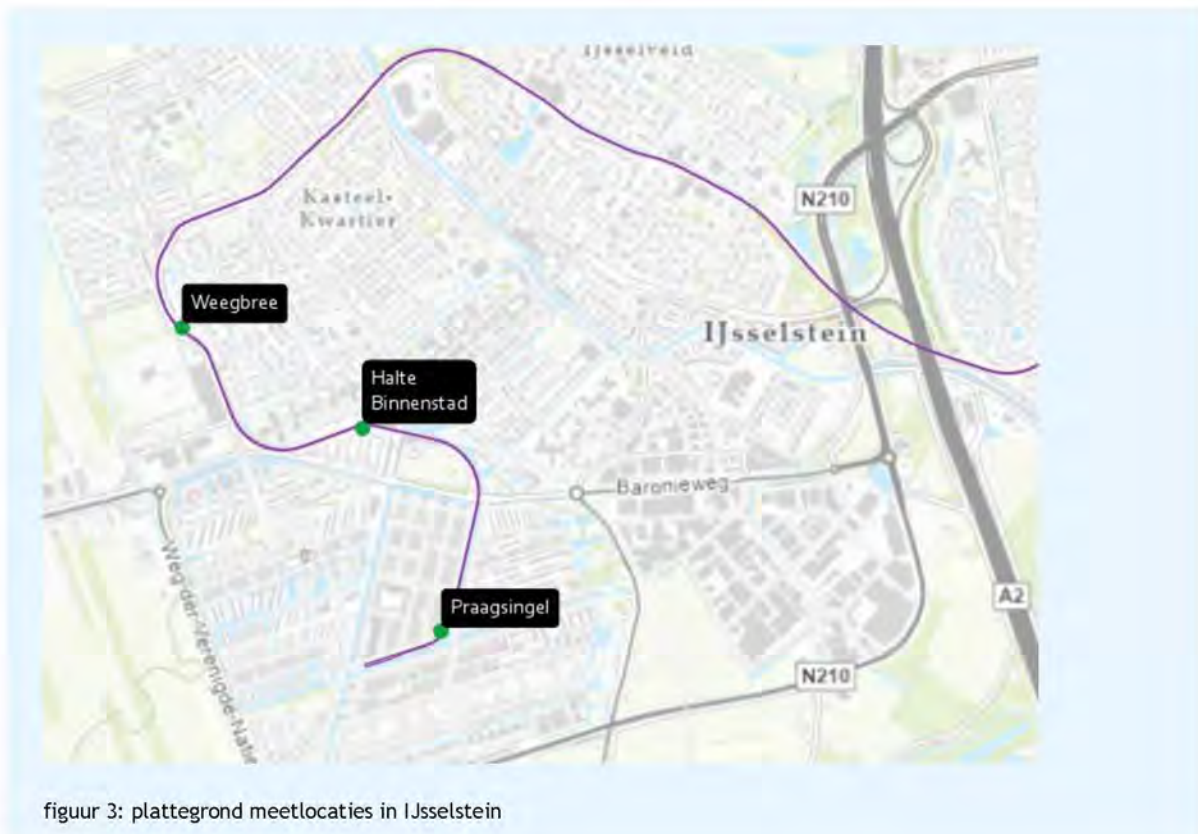
figuur 3: plattegrond meetlocaties in IJsselstein

Wij hebben op drie locaties langs het spoor in IJsselstein gemeten op een afstand van 7,5 meter uit het hart van het spoor in de binnenboog en op een hoogte van ongeveer 1,5 meter ten opzichte van bovenkant spoor. Op twee locaties was tussen de microfoon en het spoor een haag van ongeveer 1,5 meter hoogte aanwezig. De hagen waren op het moment van meten kaal, waardoor geen afscherming of absorptie van de haag verwacht wordt.

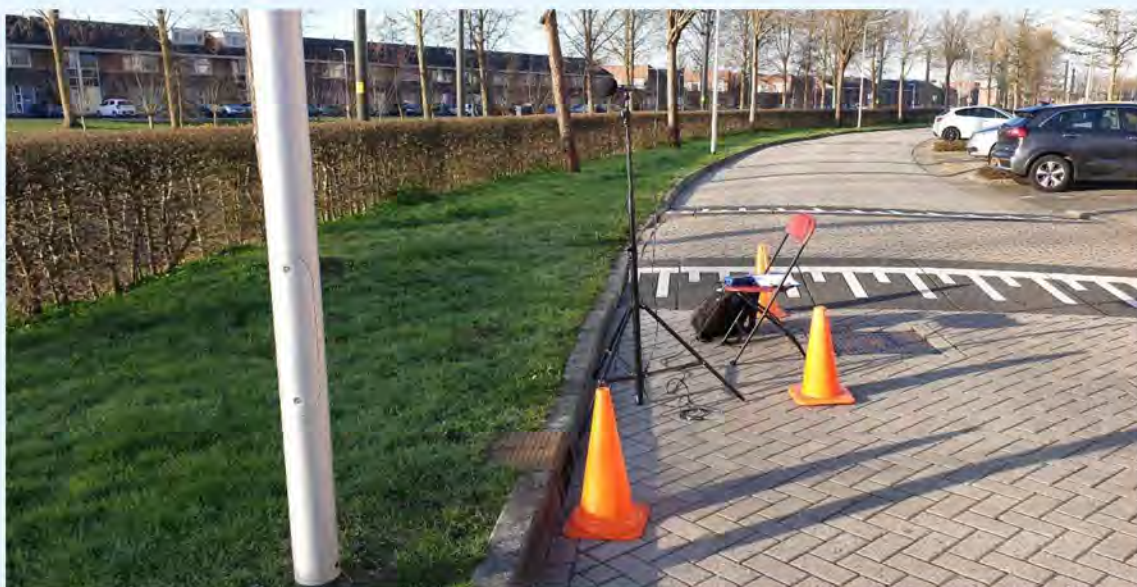
figuur 4: meetlocatie bij de Praagsingel ter hoogte van huisnummer 40

De metingen aan de Praagsingel zijn uitgevoerd ter hoogte van huisnummer 40. Deze locatie ligt tussen de verlaging van de baanvaknelheid en het eindpunt waardoor hier met een vrij constante snelheid gereden wordt. De baanvaknelheid bedraagt hier 50 km/u.

De meter is in overeenstemming met het meetprotocol op 7,5 meter uit het hart van het binnenste spoor geplaatst op een hoogte van 1,5 meter BS. De afstand tot de woningen bedraagt 14 meter.

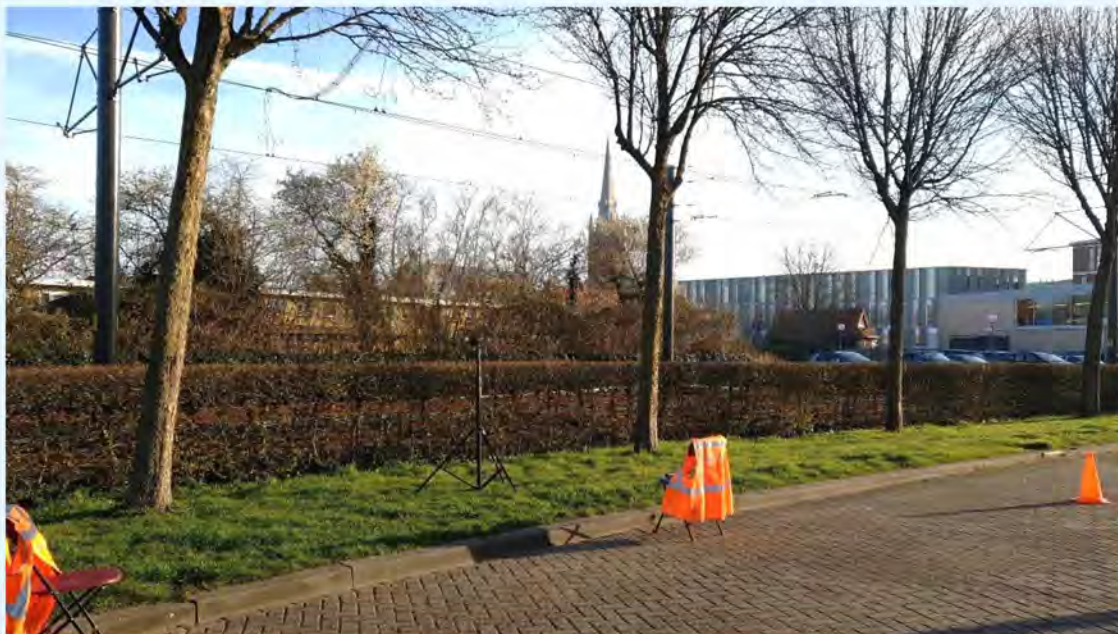
figuur 5: meetlocatie bij halte Binnenstad

De metingen bij halte Binnenstad zijn uitgevoerd ten zuidwesten van het station ter hoogte van huisnummer 29. Deze locatie ligt vlak voor de halte, waardoor in de binnenbocht van de baanvaknelheid van 30 km/u afgeremd wordt. In de buitenbocht wordt juist opgetrokken tot de baanvaknelheid van 30 km/u.

De meter is in overeenstemming met het meetprotocol op 7,5 meter uit het hart van het binnenste spoor geplaatst op een hoogte van 1,5 meter BS. De afstand tot de woningen bedraagt 16 meter.

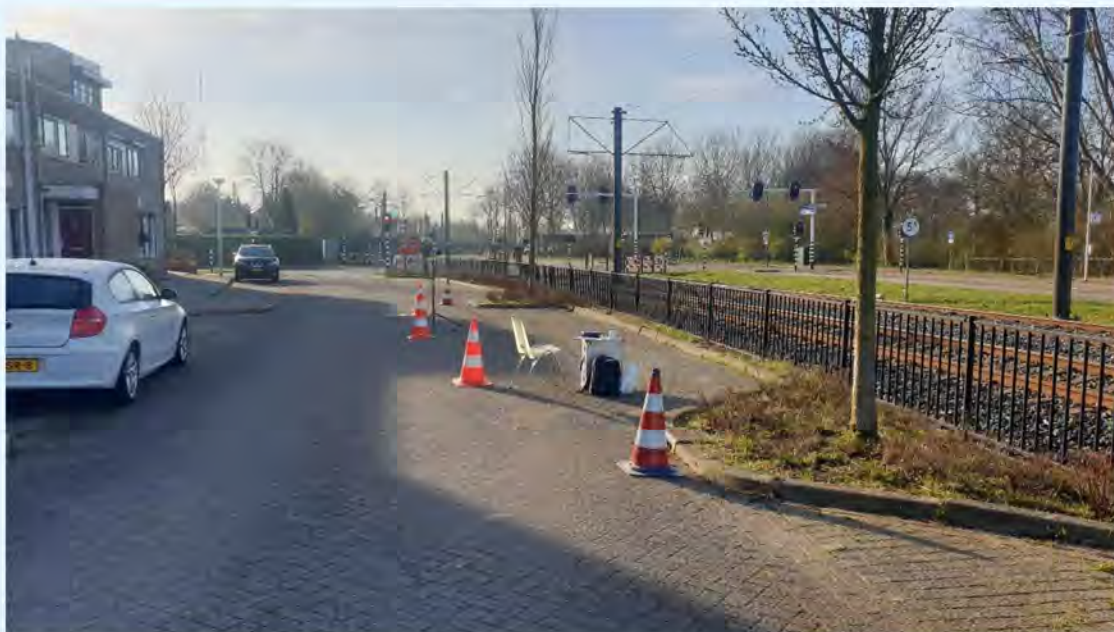
figuur 7: meetlocatie bij de Weegbree

De metingen bij de Weegbree zijn uitgevoerd ter hoogte van huisnummer 6. Rond deze meetlocatie wordt met een constante snelheid gereden. De baanvakssnelheid op dit tracédeel bedraagt 40 km/u.

De meter is in overeenstemming met het meetprotocol op 7,5 meter uit het hart van het binnenste spoor geplaatst op een hoogte van 1,5 meter BS. De afstand tot de woningen bedraagt 16 meter.

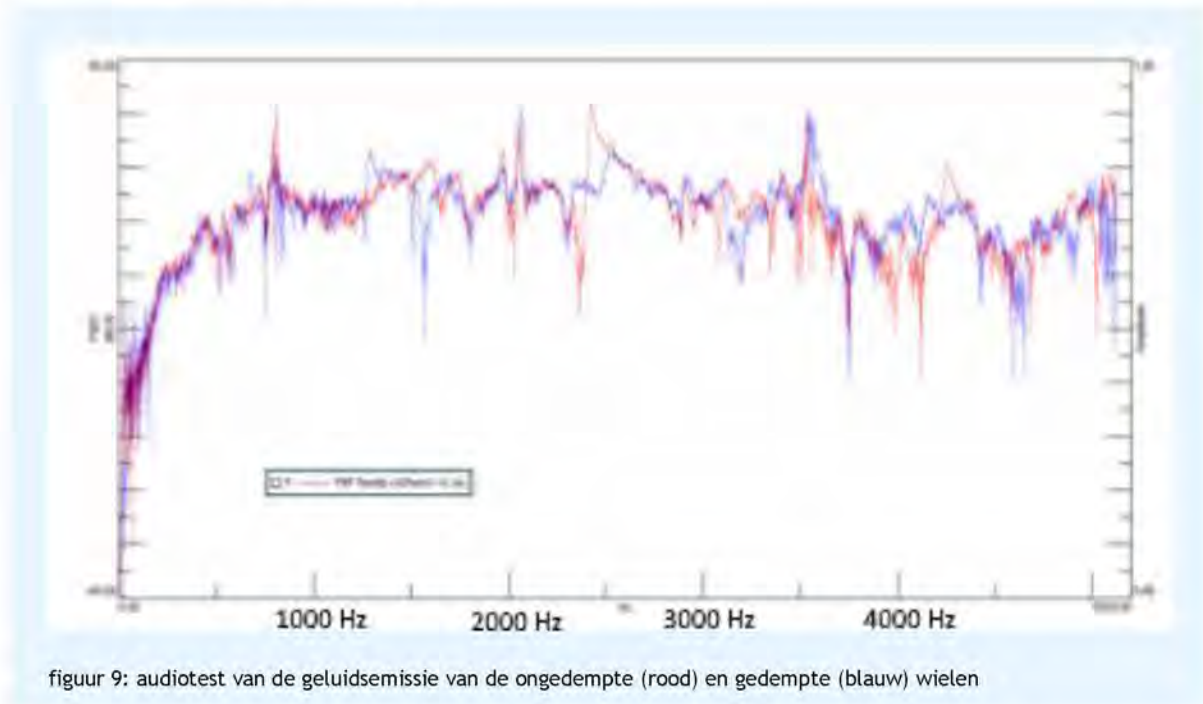
figuur 9: audiotest van de geluidsemissie van de ongedempte (rood) en gedempte (blauw) wielen

Naast de test met de trillingsmodi zijn audiotests uitgevoerd. Hierbij valt op dat de piek rond 2050 Hz nog steeds zeer aanwezig is.

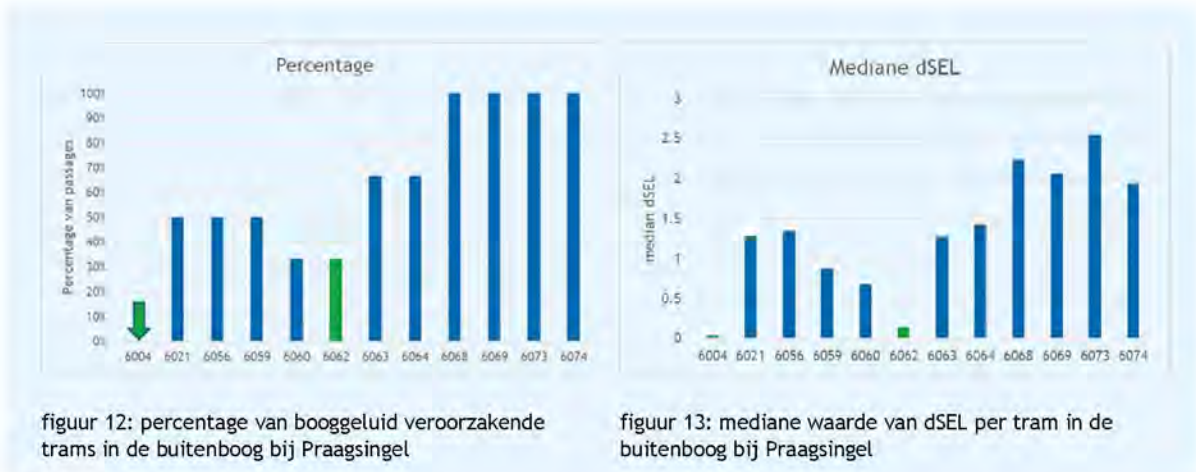
Om vast te stellen wat de oorzaak is van de afname in de buitenboog is gekeken naar de passages per voertuig op de buitenboog. Wat opvalt is dat de tram 6004, welke met wioldempers uitgevoerd is, geen booggeluid veroorzaakt. Tram 6062 is ook uitgerust met wioldempers, maar produceert op één passage booggeluid. Ook is te zien dat met name de nieuwste trams meer booggeluid veroorzaken. De exacte reden hiervoor is niet bekend, maar dit zou mogelijk met het inlopen van de wielen te maken kunnen hebben. Wanneer wordt gekeken naar de mediane waarde van $dSEL$ is te zien dat de trams met wioldempers veel minder booggeluid veroorzaken.

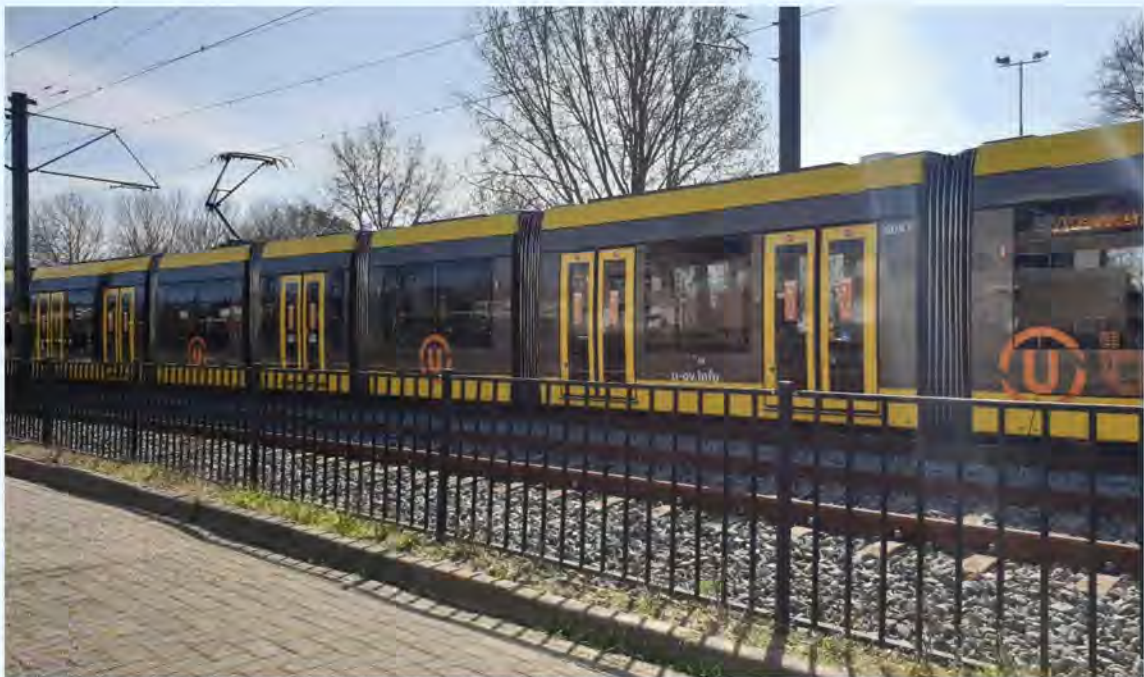
figuur 1: Utrechtse CAF Urbus-100 tram

Over de Uithoflijn rijden de trams gekoppeld. Om te bepalen of de wioldempers het gewenste effect veroorzaken zijn de tramstellen met wioldempers op de meetdag aan elkaar gekoppeld.

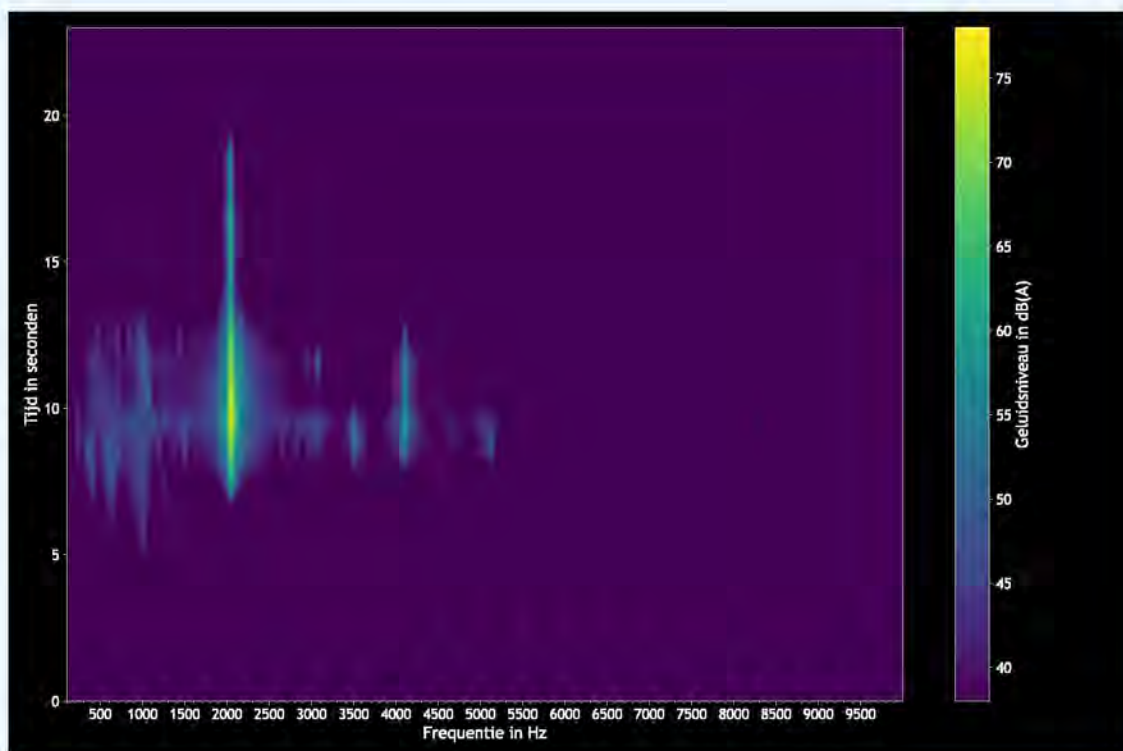
figuur 5: spectrogram van een trampassage met squeal- en flensgeluid bij halte Binnenstad

Om vast te stellen wat de booggeluidfrequenties zijn, is eerst een spectrogram (watervalgrafiek) gemaakt van een passage met squeal- en flensgeluid. Deze opname is gemaakt tijdens eerdere metingen in het kader van booggeluid in IJsselstein. Gedurende de tijd dat squealgeluid aanwezig is (tussen 7 en 19 seconden), is een duidelijke piek bij 2040 Hz te zien. Tijdens de momenten dat flensgeluid aanwezig is (8 tot 11 seconden), is een verdikking bij 2040 Hz en pieken bij 4100 Hz te zien. Verdere boventonen zijn niet zichtbaar in het spectrum.

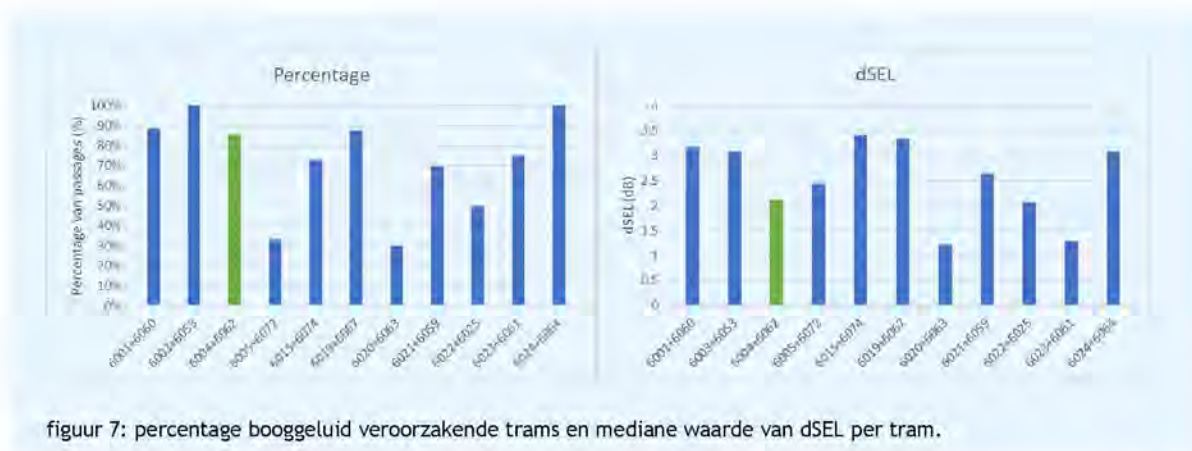
figuur 7: percentage booggeluid veroorzakende trams en mediane waarde van dSEL per tram.

Om de trams met wioldempers te vergelijken met de trams zonder is gekeken naar de passages per voertuig. De gekoppelde tram met wioldempers (6004+6062) veroorzaakt hier even vaak en evenveel booggeluid als de andere tramcombinaties, namelijk bij 86% van de passages.

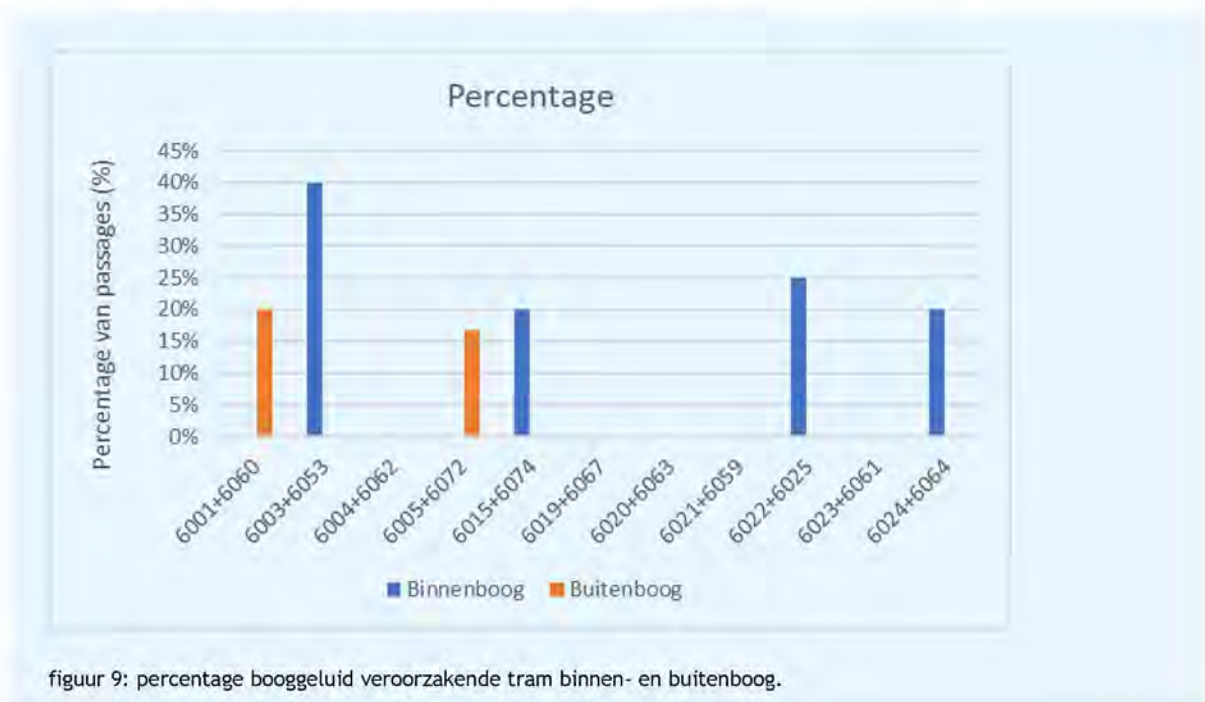
figuur 9: percentage booggeluid veroorzakende tram binnen- en buitenboog.

Tussen binnen- en buitenboog is er verschil te zien tussen de trams die booggeluid veroorzaken. De percentages per boog zijn weergegeven in figuur 6.

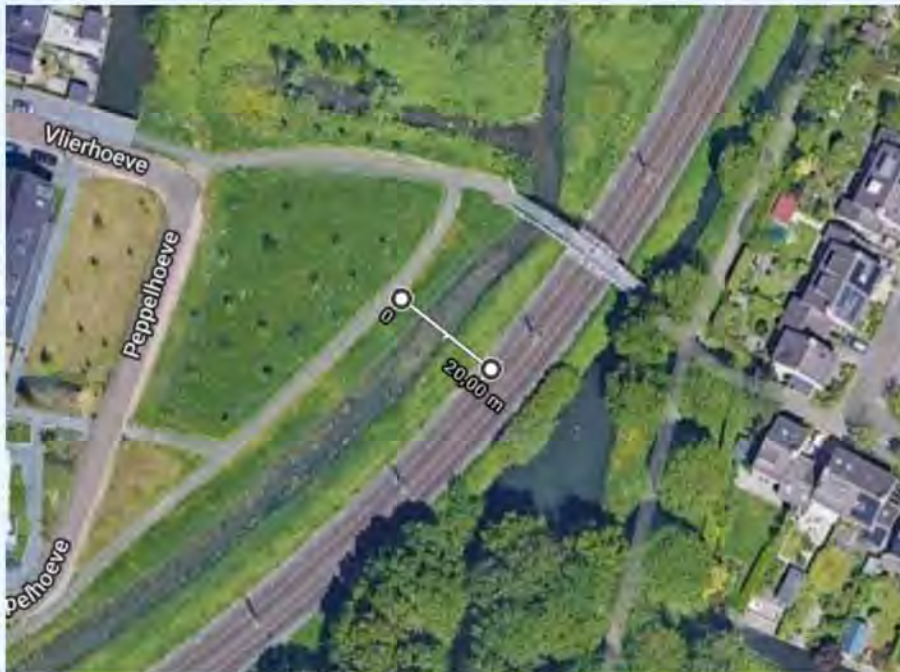
figuur 2: meetlocatie Zuilenstein

Op deze locatie in Nieuwegein is een rolgeluidmeting uitgevoerd. De metingen zijn uitgevoerd op 20 meter afstand van de binnenboog op 1.5 meter hoogte (zie onderstaande figuur). De afstand van het spoor tot de woning is aan de binnenzijde van de boog 35 meter en aan de buitenzijde 30 meter.

De baan op deze locatie is uitgevoerd als vignoleraail 49E1 op ballastbed met betonnen dwarsliggers. De baanvaknelheid op deze locatie is 70 km/u (Bron: OpenRailwayMap).

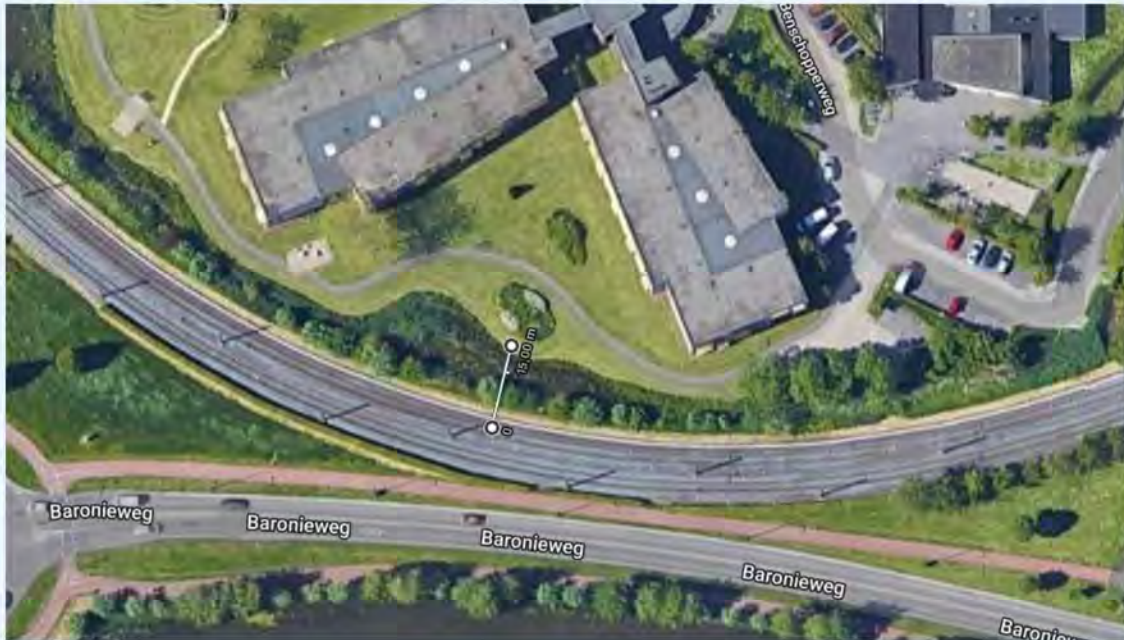
figuur 3: meetlocatie Baronieweg

Op de Baronieweg in IJsselstein is een booggeluidmeting uitgevoerd. De meting is uitgevoerd op 15 meter afstand van de binnenboog op 1.5 meter hoogte (zie onderstaande figuur). De dichtstbijzijnde woningen aan de buitenkant van de boog liggen op 40 meter. Op 25 meter van de binnenkant van de boog ligt een aanleunwoning met zorgfunctie. Voor gebouwen met een gezondheidszorg functie geldt een lagere voorkeurswaarde van 53 dB.

De baan op deze locatie is uitgevoerd als vignolerail 49E1 op ballastbed met betonnen dwarsliggers. Het spoor is op deze locatie vervangen in het kader van de vernieuwing van de SUNIJ-lijn. De ontwerpsnelheid van deze boog is 50 km/u. De baanvaknelheid in deze boog is 60 km/u (Bron: OpenRailwayMap).

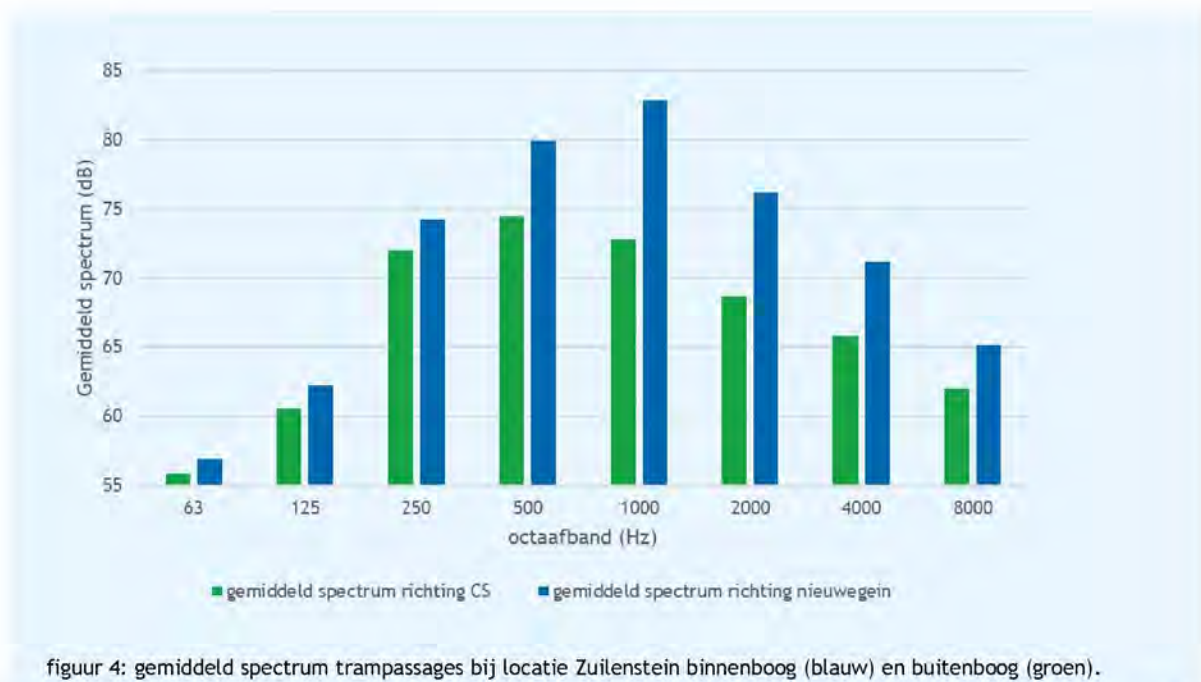
figuur 4: gemiddeld spectrum trampassages bij locatie Zuilenstein binnenboog (blauw) en buitenboog (groen).

Om te achterhalen wat de mogelijke oorzaak van de hogere geluidsemisatie is zijn in de onderstaande grafiek de gemiddelde spectra van binnen- en buitenboog weergegeven.

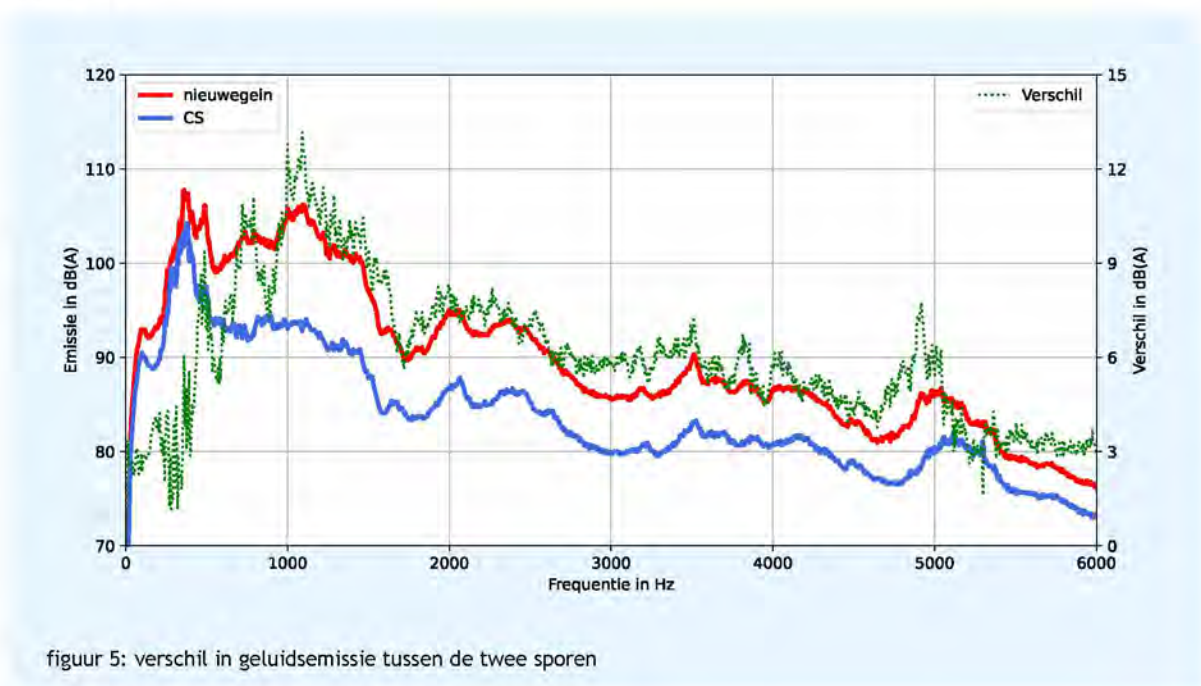
figuur 5: verschil in geluidsemissie tussen de twee sporen

De tram richting Nieuwegein reed over de binnenboog en de tram richting Utrecht CS reed over de buitenboog. Vooral in de hogere octaafbanden verschilt het niveau tussen binnen- en buitenboog, tot circa 10 dB in de 1000 Hz band. Ditzelfde verschil is smalbandig in onderstaande figuur weergegeven. Hierin zijn enkele pieken te zien en is duidelijk dat een piek bij 1090 Hz circa 13 dB verschil laat zien. Over het hele relevante spectrum (500-4000 Hz) bezien bedraagt het verschil circa 6 dB.

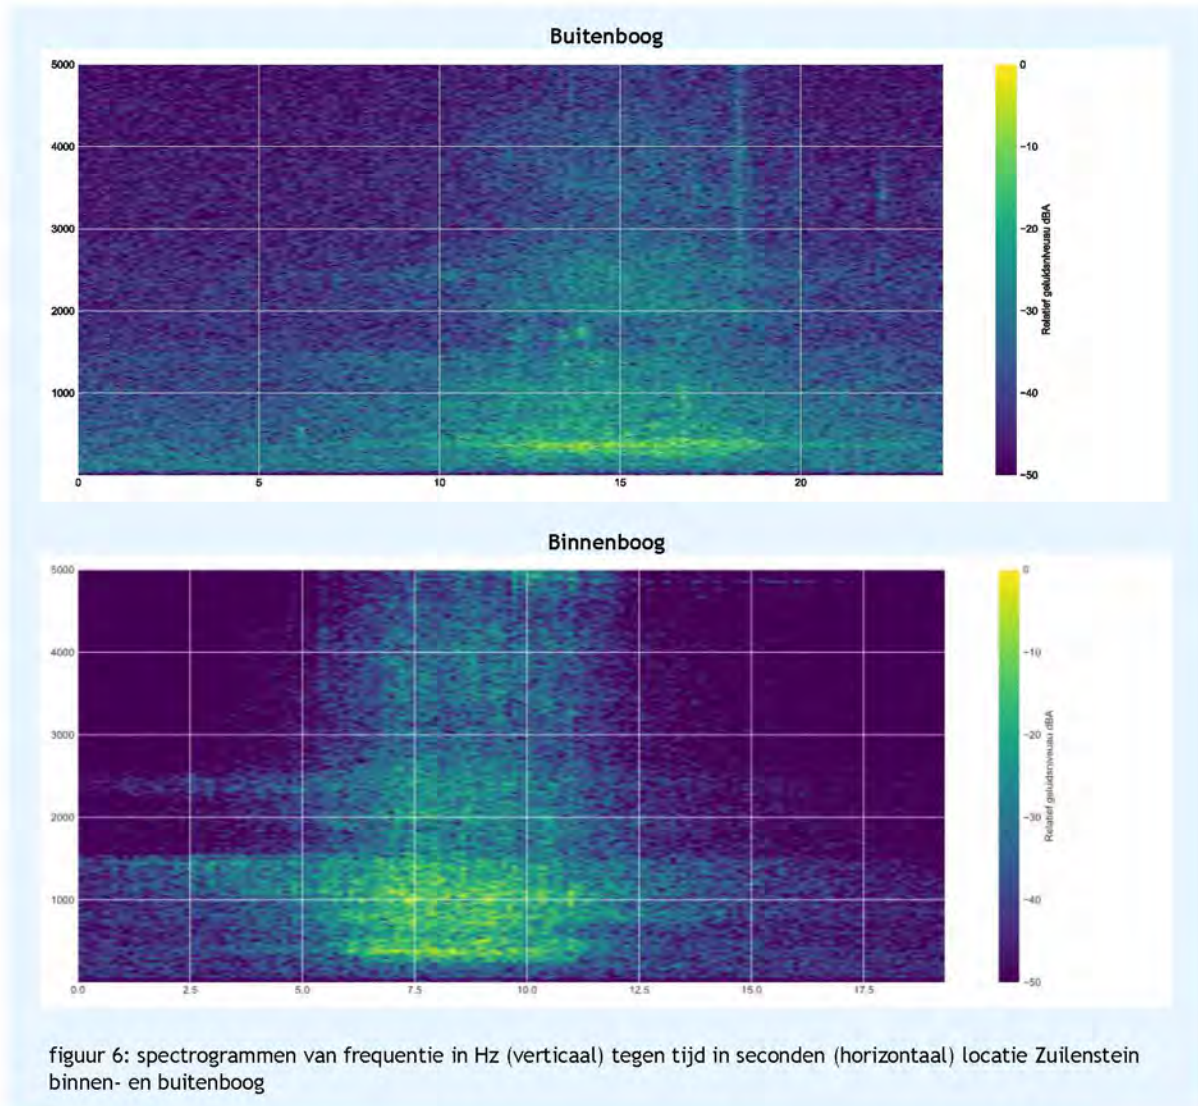
De tram in de binnenboog geeft al veel eerder geluid aan dan dat de passage begint. Dat komt overeen met wat auditief is waargenomen; een schrapend geluid in de spoorstaven vanaf een aantal seconden voordat de tram de meetlocatie passeerde.

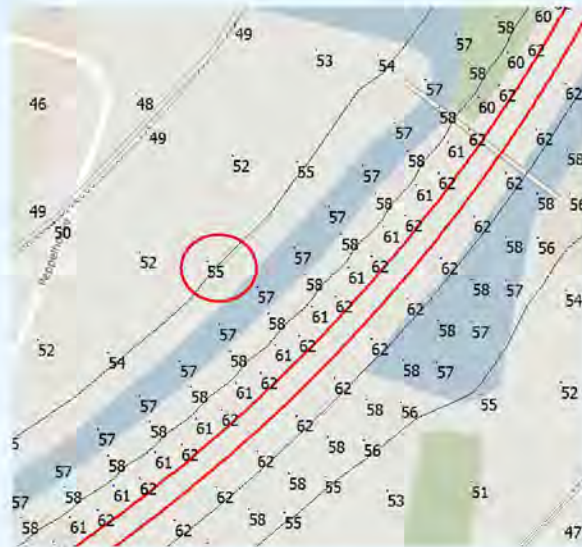
In het kader van de Europese richtlijn Omgevingslawaai en de Wet milieubeheer heeft gemeente Nieuwegein een geluidsbelastingkaart opgesteld. Daarbij is ook op een hoogte van 1.5 meter gerekend. In onderstaande figuur is een uitsnede weergegeven van het gebied rond de meetlocatie. In het rood is de meetlocatie omcirkeld, in de geluidsbelastingkaart is op deze locatie de geluidsbelasting berekend.

figuur 8: berekende waarden meetlocatie Zuilenstein in geluidsbelastingkaart (bron: Geomilieu)

Op deze locatie is een geluidsbelasting van 55 dB L_{den} berekend. Omdat het model de situatie in 2021 betreft zijn de trams in het model ongekoppeld ingevoerd. Vanaf juli 2022 wordt met gekoppelde trams gereden. Een verdubbeling van de intensiteit (aantal bakken) komt overeen met een toename van 3 dB.

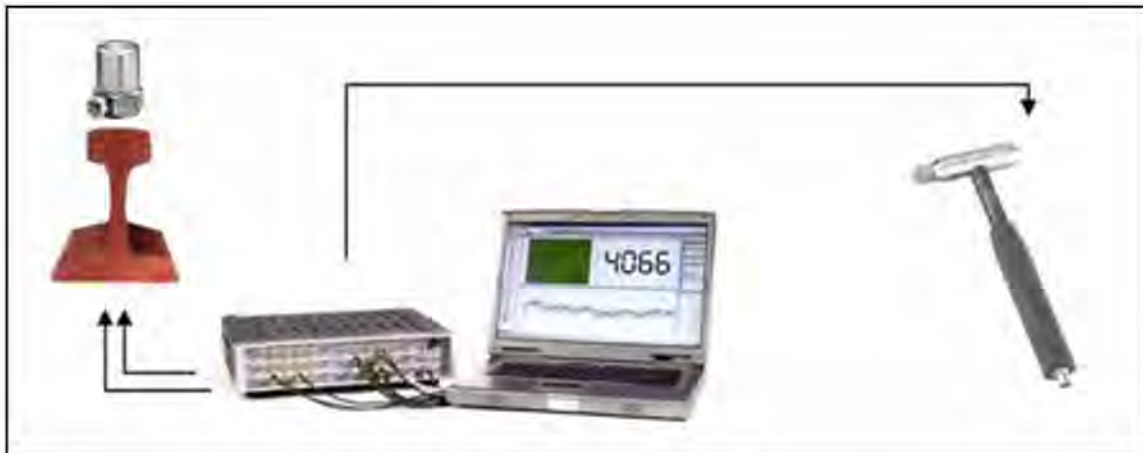
Figure 2.2 Measuring scheme for track decay rate.

An impact hammer and a piezoelectric accelerometer have been used for measurements of track decay rate in the vertical direction. Figure 2.2 illustrates a scheme of the instrumentation to be employed.

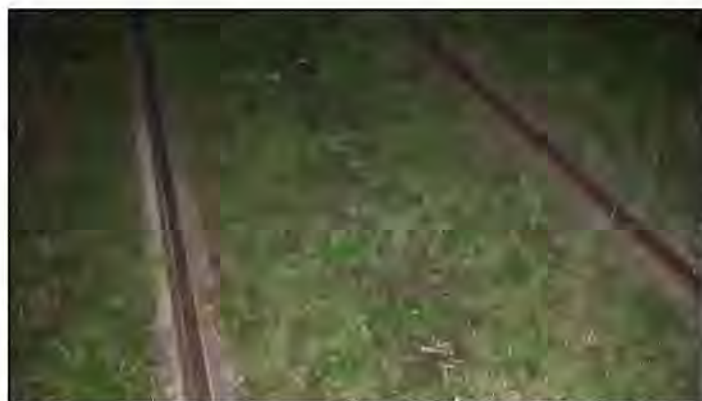
Figure 4.2 Track where exterior noise test are performed.

The available track is embedded, as it is shown in Figure 4.2. Taking into account clause 7.2.1 of standard ISO 3095:2013 [3], an area around the microphones having a radius which is at least three times the measurement distance must be free of large reflecting objects like barriers, hills, rocks, bridges or

buildings. In this case, the measurement distance was 7,5 m taking into account the test protocol [2]. The available test stretch fulfills the requirement of the standard.

Additionally, clause 7.2.1 of standard ISO 3095:2013 [3] states that the level of the ground surface over this area must be within 0 m to -2 m, relative to the top of the rail. In the available track section the level of the ground surface fulfills the mentioned requirement.

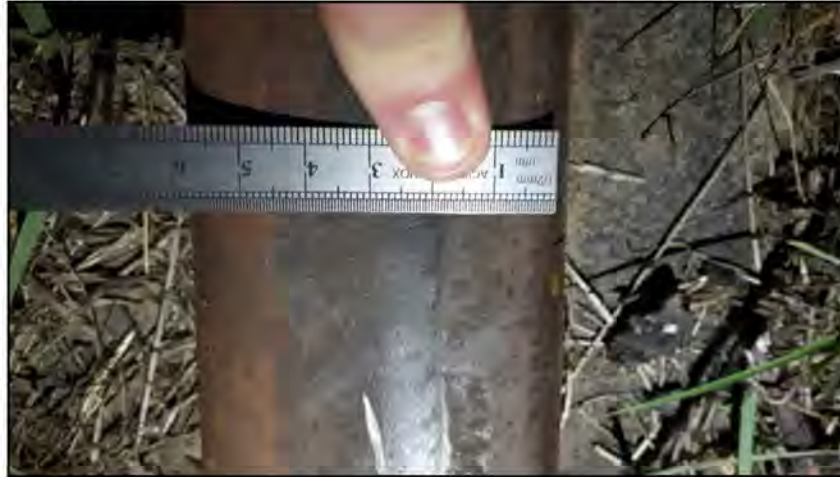
Figure 6.2 Width of the running band.

Although in the examined track the running band width of the surface is lower than 20 mm, as seen on Figure 6.2, in addition of the main line of measurement, it has been considered two complementary lines separated by a distance of 5 mm.

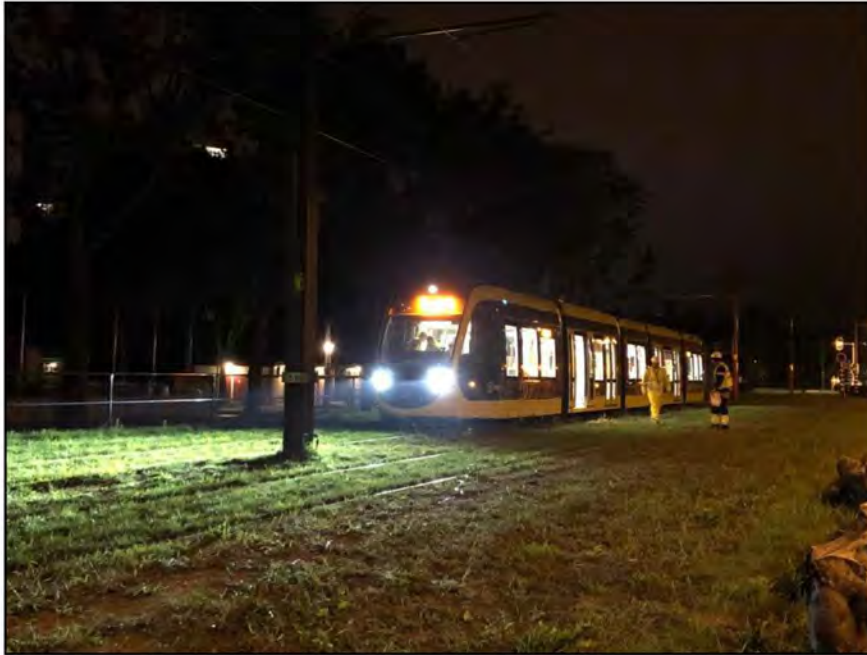
Figure A1.1. Tested unit.

This document contains the acoustic results of these tests, as well as the methodology employed for the analysis. Results contained in this report refer only to the tested item (unit UT12 of the Tramways of Utrecht project) and conditions in which measurements were made.

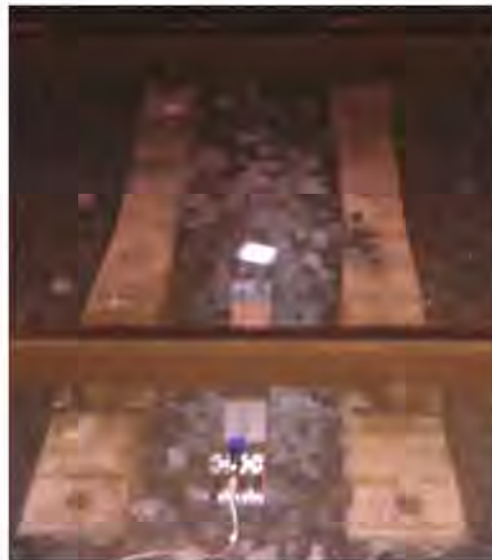
Figure 4. Ballasted track.

The ballasted track is shown in **Figure 4**. In CRoNoS, the rail is modelled as a Timoshenko beam resting on a continuous two-layer support to represent the pad and the ballast. The monobloc sleepers are also modelled by Timoshenko beams in order to account for their flexibility.

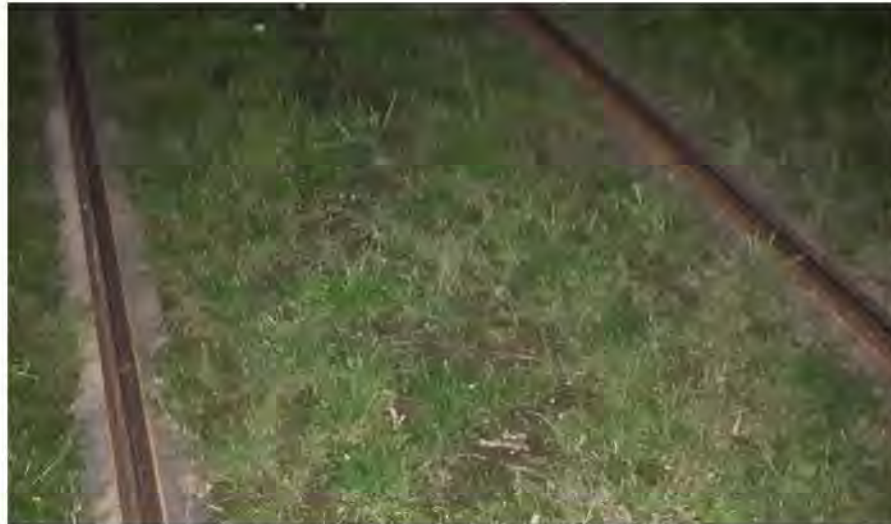
Figure 7. Embedded track in Uithof line.

The embedded track is shown in Figure 4. The rails are embedded and directly attached to the concrete slab through a layer of filling material or a baseplate. In CRoNoS, the rail is modelled as an Euler-Bernoulli beam resting on a continuous foundation to represent the filling material between the rail and the slab.

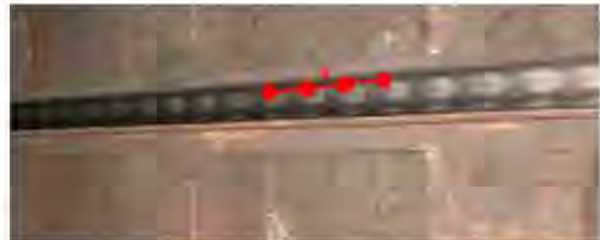
FIG.2

The European standard indicates the tolerance limits for these 4 graphs (FIG.2) The class 1 is generally used for high speed lines, the class 2 is generally used for all others lines (railways, subways and tramways).

FIG. 2- The acceptance criteria for the longitudinal profile in allowed percentages
