Erfgoedmonitor 2022

De staat van de
niet-woonhuis rijksmonumenten
in de provincie Utrecht

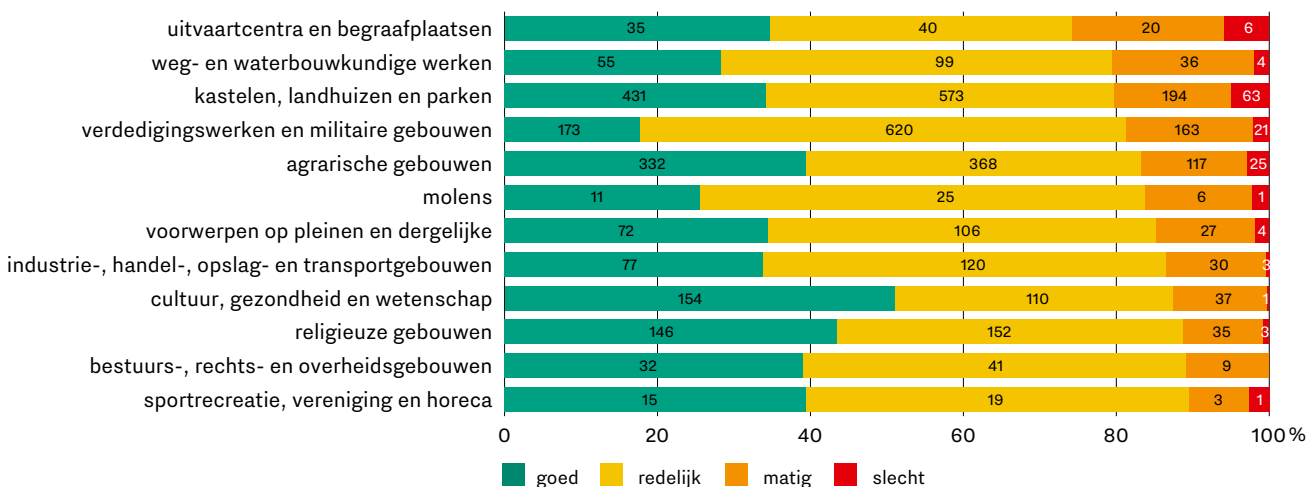
De categorie Uitvaartcentra en begraafplaatsen heeft procentueel de grootste restauratiebehoefte: 25,7% van de objecten in deze categorie is in matige tot slechte staat. Ook de Weg- en waterbouwkundige werken laten een forse restauratiebehoefte zien: daar is 20,6% van de objecten aan restauratie toe. Een van de grote opgaven is hier het herstel van de kades, werven en bruggen van het grachtenstelsel van de stad Utrecht. Die opgave staat niet voor niets op de tweede plaats op de landelijke Toplijst van grote en urgente restauratieopgaven die de krachten van de provincies te boven gaan en waarvoor extra steun en aandacht nodig is, ook van de rijksoverheid. De categorie Kastelen, landhuizen en parken kent een restauratiebehoefte voor 20,4% van de objecten. De opgave zit hier vooral bij de bijgebouwen en losse objecten.

Figuur 0.1: Actuele staat van onderhoud per categorie op basis van monitorgegevens 2022

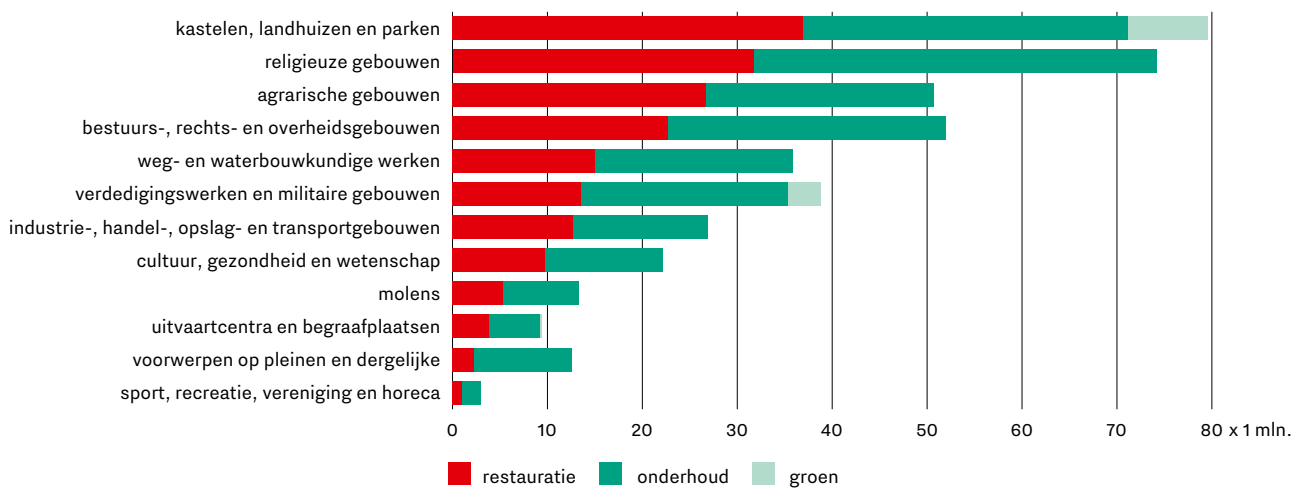
Figuur 0.2: Omvang van de restauratie- en onderhoudsopgaven in € per categorie op basis van monitorgegevens 2022

De totale restauratieopgave voor alle categorieën samen wordt geschat op ruim € 181 miljoen. Dit is een conservatieve schatting van het bedrag dat minimaal nodig is om alle objecten die in een matige of slechte staat verkeren naar een redelijke tot goede staat te brengen. Ten opzichte van 2018 betekent dit meer dan een verdubbeling van de opgave in euro's, ondanks het feit dat het aandeel objecten in matige tot slechte staat met 2,5% is afgenomen. Vooral de categorie Weg- en waterbouwkundige werken laat een sterke stijging van de onderhoudsopgave zien: van zo'n € 3 miljoen in 2018 naar bijna € 15 miljoen nu. Deze stijging is vrijwel geheel terug te voeren op de restauratiebehoefte van het Utrechtse grachtenstelsel en de bijbehorende kades, werven en bruggen. Verder spelen de sterk gestegen kosten van arbeid en materialen een rol in de toename van de totale restauratieopgave. Ook de verdere verfijning van de Erfgoedmonitor verklaart een deel van de oplopende kosten: het onderzoek levert steeds beter inzicht op in de staat van de objecten. De voorzichtige schattingen van de afgelopen jaren blijken dan soms te voorzichtig en moeten op basis van de huidige inzichten naar boven worden bijgesteld.

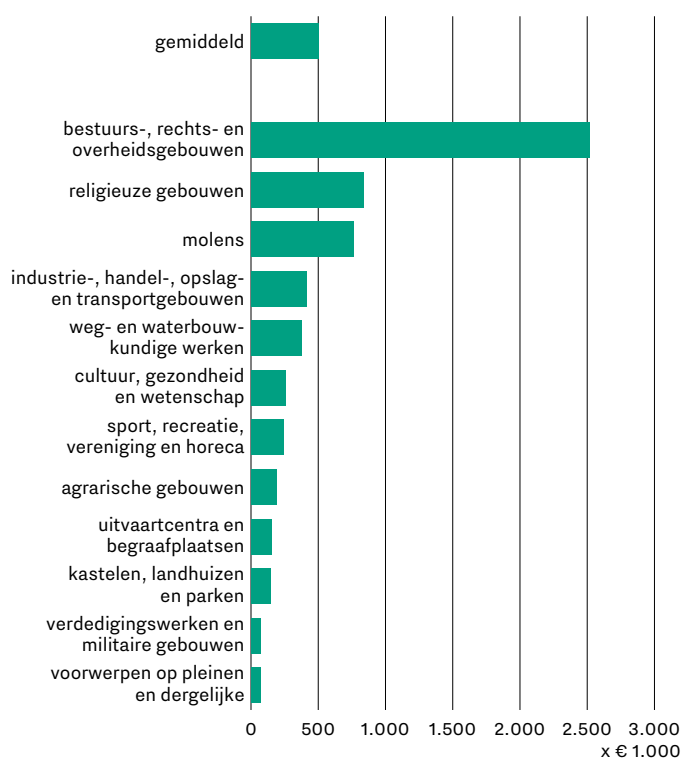
Figuur 0.6: Gemiddelde restauratiekosten per categorie per te restaureren object, schatting 2022

De restauratieopgave per te restaureren object is veruit het hoogst in de categorie Bestuurs-, rechts- en overheidsgebouwen. Dat komt doordat die categorie grotendeels bestaat uit grote, massieve gebouwen, zoals het polderhuis in Jaarsveld en het enorme gevangeniscomplex aan het Wolfenplein in Utrecht, dat maar liefst 7.400 m² vloeroppervlak heeft. Gemiddeld is in deze categorie per te restaureren object ruim € 2,5 miljoen nodig.
