VOLLEDIGE ASBESTINVENTARISATIE TYPE A CONFORM SC-540

VAN DE OPSTALLEN (EXCLUSIEF WONING)
GELEGEN OP HET PERCEEL AAN DE
MIDDELBUURTSEWEG 8 TE RHENEN

Plaats onderzoek : <i>Rhenen</i> Projectnummer : <i>M.12.8983</i> Status : <i>Definitief</i>	Adres onderzoek : <i>Middelbuurtseweg 8</i> Versienummer : <i>1</i> Datum onderzoek : <i>6 november 2012</i> Datum rapport : <i>22 november 2012</i> Rapport geldig tot : <i>22 november 2015</i>
Opdrachtgever/eigenaar <i>ATKB Zoetermeer</i> <i>Groeneweg 2d</i> <i>2718 AA Zoetermeer</i> Contactpersoon <div style="background-color: black; width: 100px; height: 15px;"></div>	Uitvoerend inventarisatiebureau <i>AM&P B.V., SCA-code: 07-D070037</i> <i>Postbus 1636</i> <i>3160 BC Oud Beijerland</i> Uitvoerende DIA medewerkers <div style="background-color: black; width: 100px; height: 15px;"></div> <i>DIA-nr: 51E-280312-410263</i>
Rapport geschikt voor het volgende doel	
<input checked="" type="checkbox"/> Voor de sloop van het gehele bouwwerk	<input checked="" type="checkbox"/> Voor de renovatie van het gehele bouwwerk

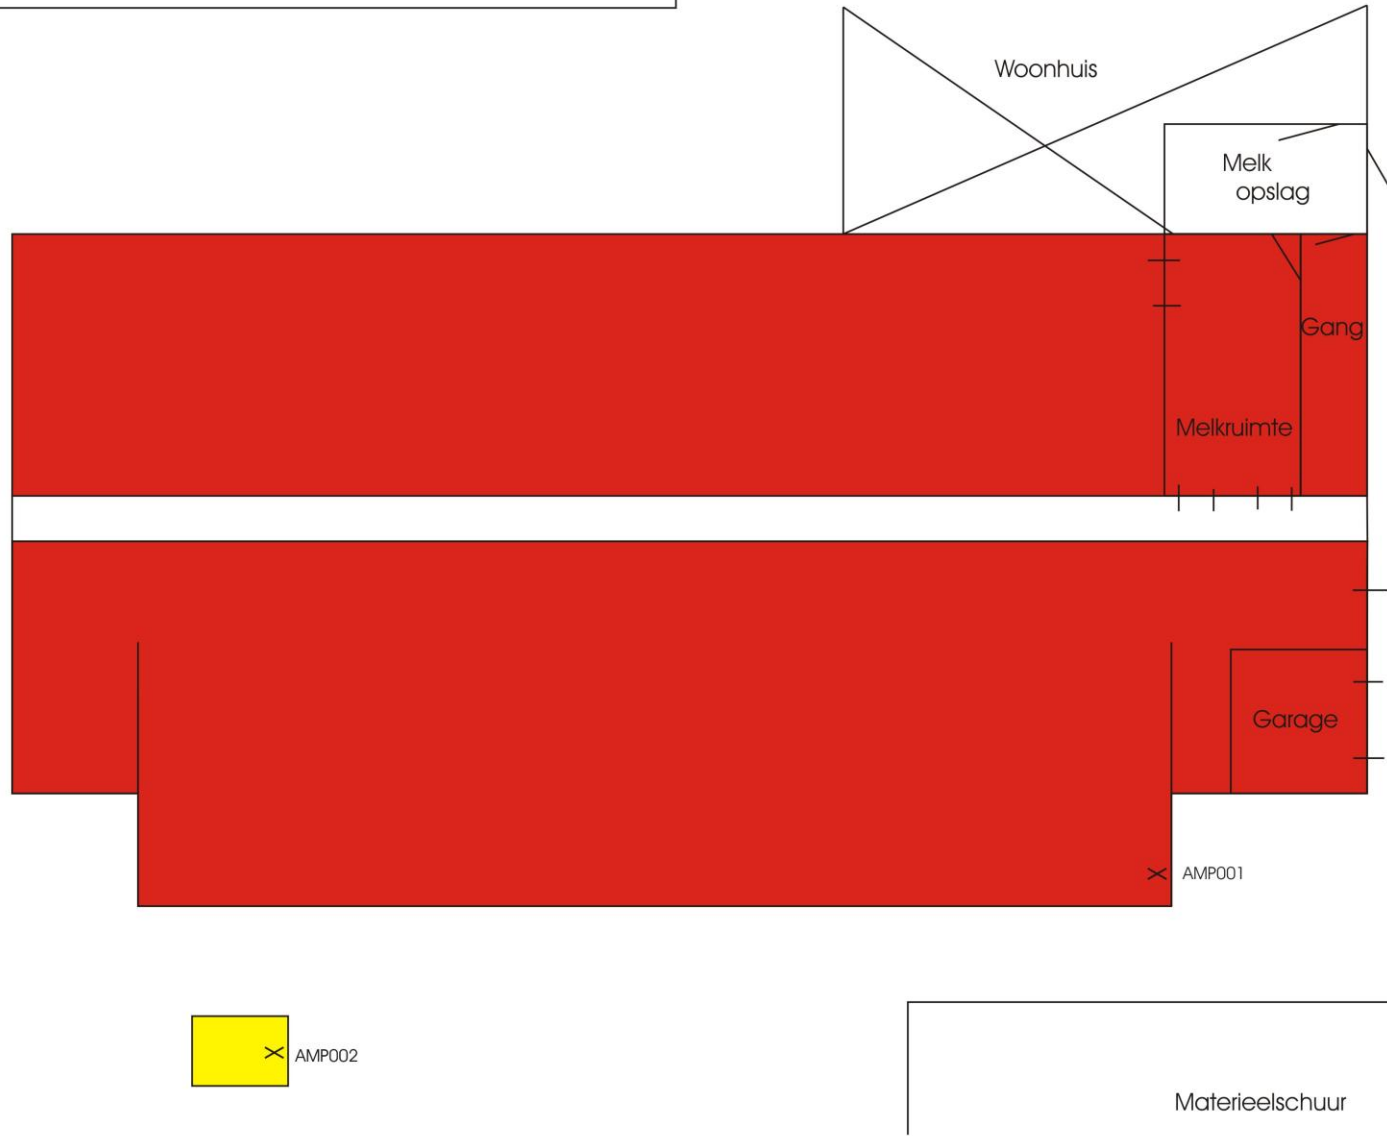
Tekeningen

GENOMEN MONSTER LOCATIE		BRON 1 Golfplaat type 1 & 2		BRON 3 Pakking
	NIET GEÏNSPECTEERDE LOCATIES		BRON 2 Plaatmateriaal		
	NIET ASBESTHOUDEND MATERIAAL

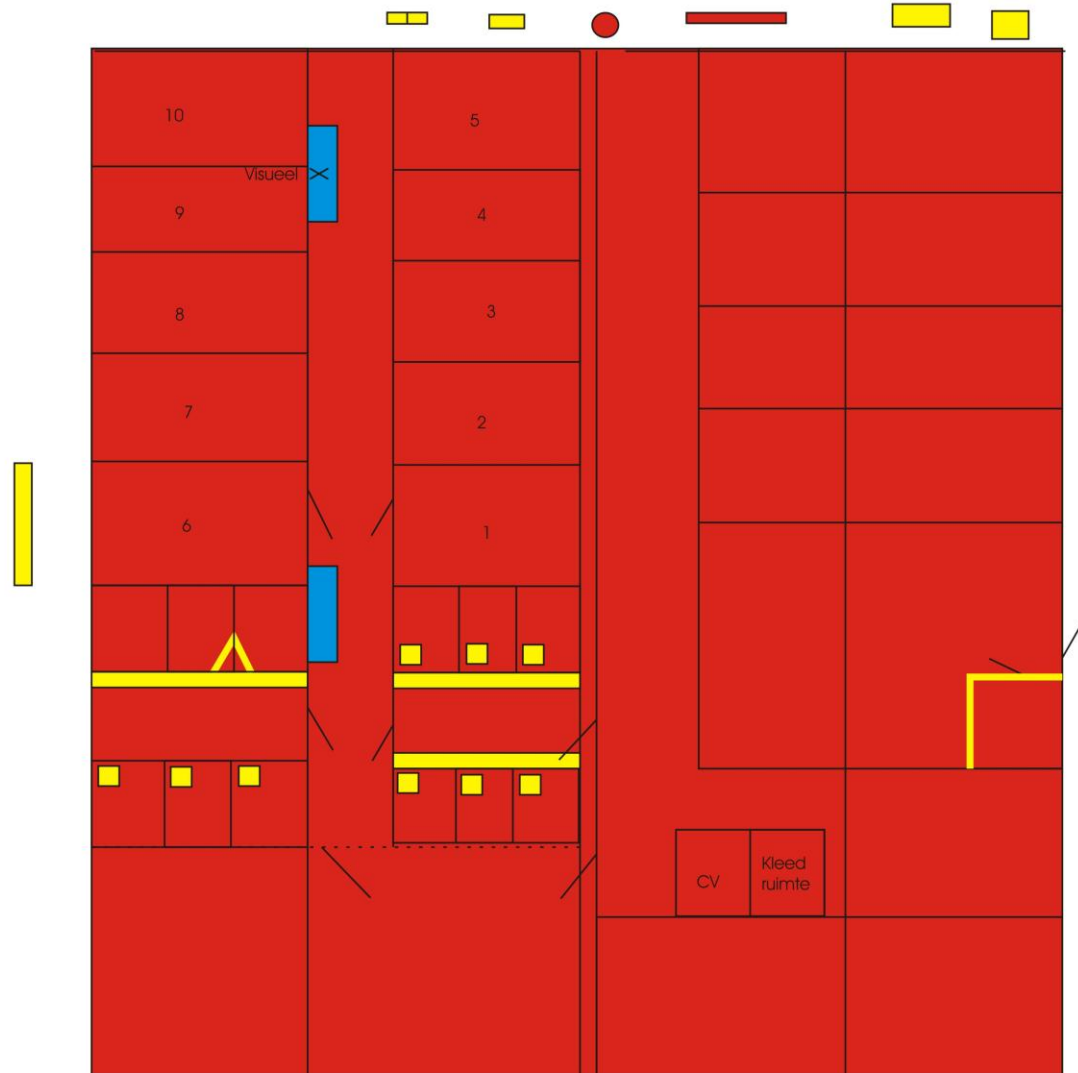
| | GENOMEN MONSTER LOCATIE | | BRON 1 Golfplaat type 1 & 2 | | BRON 3 Pakking |
